El Centro de los Héroes como Patrimonio Moderno Dominicano; su valor histórico y urbano afrontando los cambios contemporaneidad

The Centro de los Héroes as Modern Dominican Heritage; its historical and urban value facing contemporary changes

Citación. Checo Roa, M.; El Centro de los Héroes como Patrimonio Moderno Dominicano; su valor histórico y urbano afrontando los cambios contemporaneidad. *Entrópico* 2024, 2, 1. <https://doi.org/10.33413/eau.2024.291>

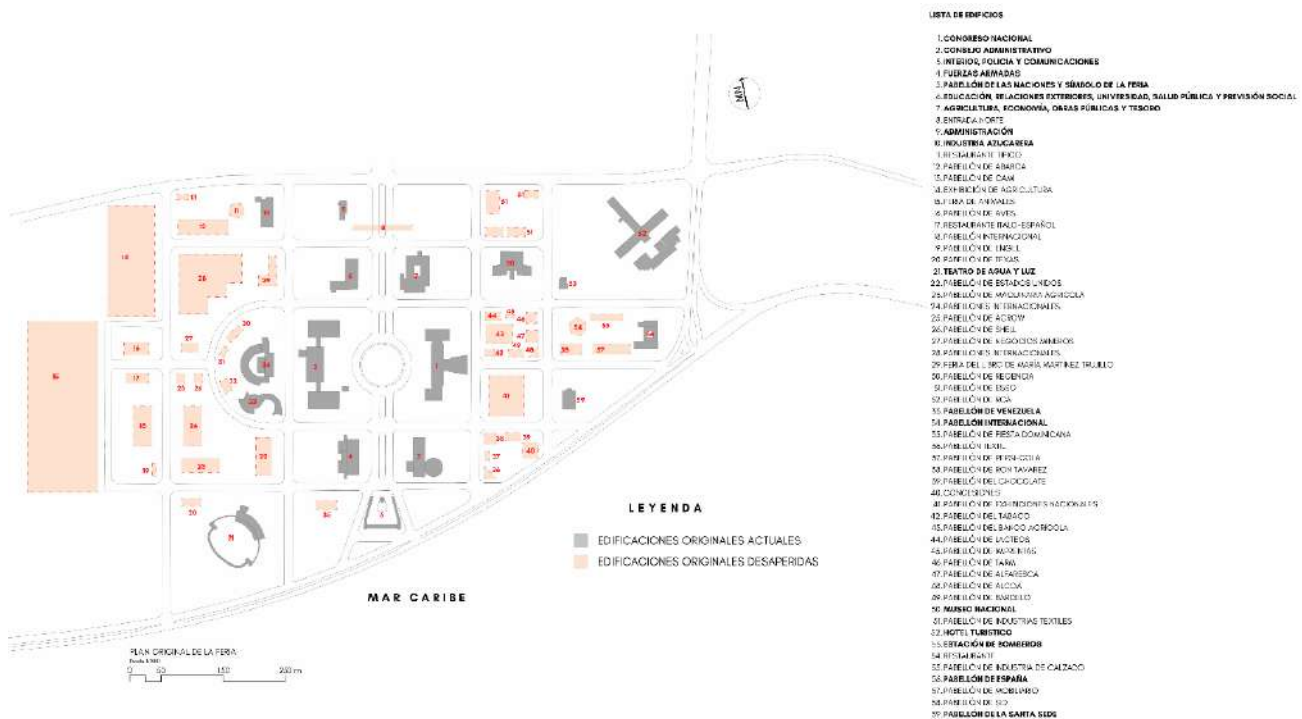
Figura. 1 Edificaciones construidas para la feria. Fuente: Elaboración propia, según Moira, N. (2022)

Las edificaciones más importantes son las ubicadas en el boulevard central, en las 10 manzanas que comprende su desarrollo desde la Av. Independencia, circulando la fuente y terminando en el Pabellón de las Naciones; seis en total; los dos centrales retranqueados 20 metros respecto a los de los cuadrantes (NE, NO, SE, SO) (Moré, 2015, pág. 193).

De la mas de 70 estructuras proyectadas, solo una minoría fueron planificadas para ser de uso posterior a la culminación de la feria, como: el Palacio del Consejo Administrativo, el Congreso Nacional y cuatro secretarías (hoy ministerios); además del Pabellón de la Santa Sede, los pabellones de España y Venezuela y el Teatro de Agua y Luz. Por otro lado, siguiendo la tipología de pabellón de exposición, los de carácter internacional fueron erigidos de esta manera; construcciones simples de acero, fáciles de armar y desarmar, de bajo costo y que sirvieran para albergar grandes multitudes.

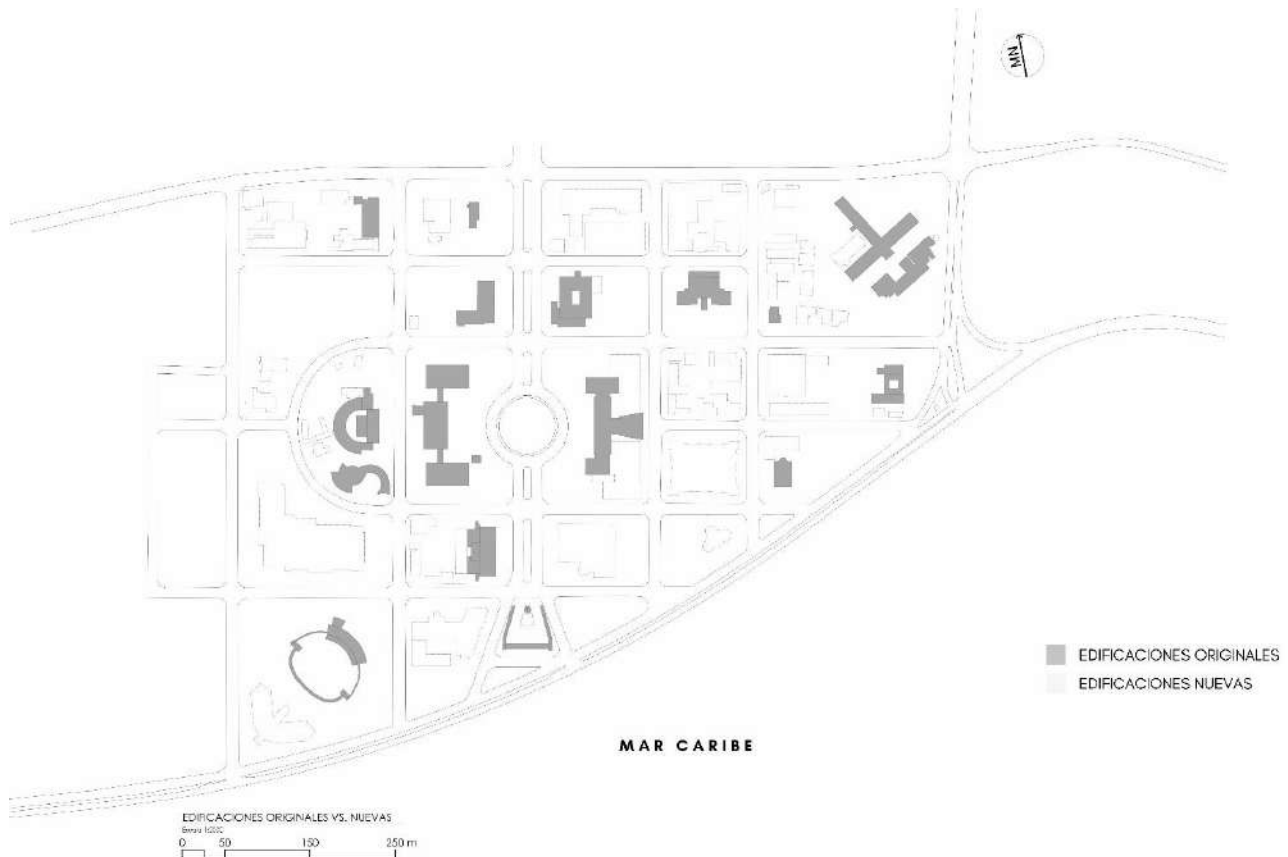
Figura. 2 Plano con las edificaciones originales y nuevas. Fuente *Elaboración propia (2021)*

En la actualidad este número está reducido a 37 edificaciones de las cuales solo un total de 14 son de este periodo. El resto son construcciones realizadas posteriormente o inmediatamente finalizado el evento.

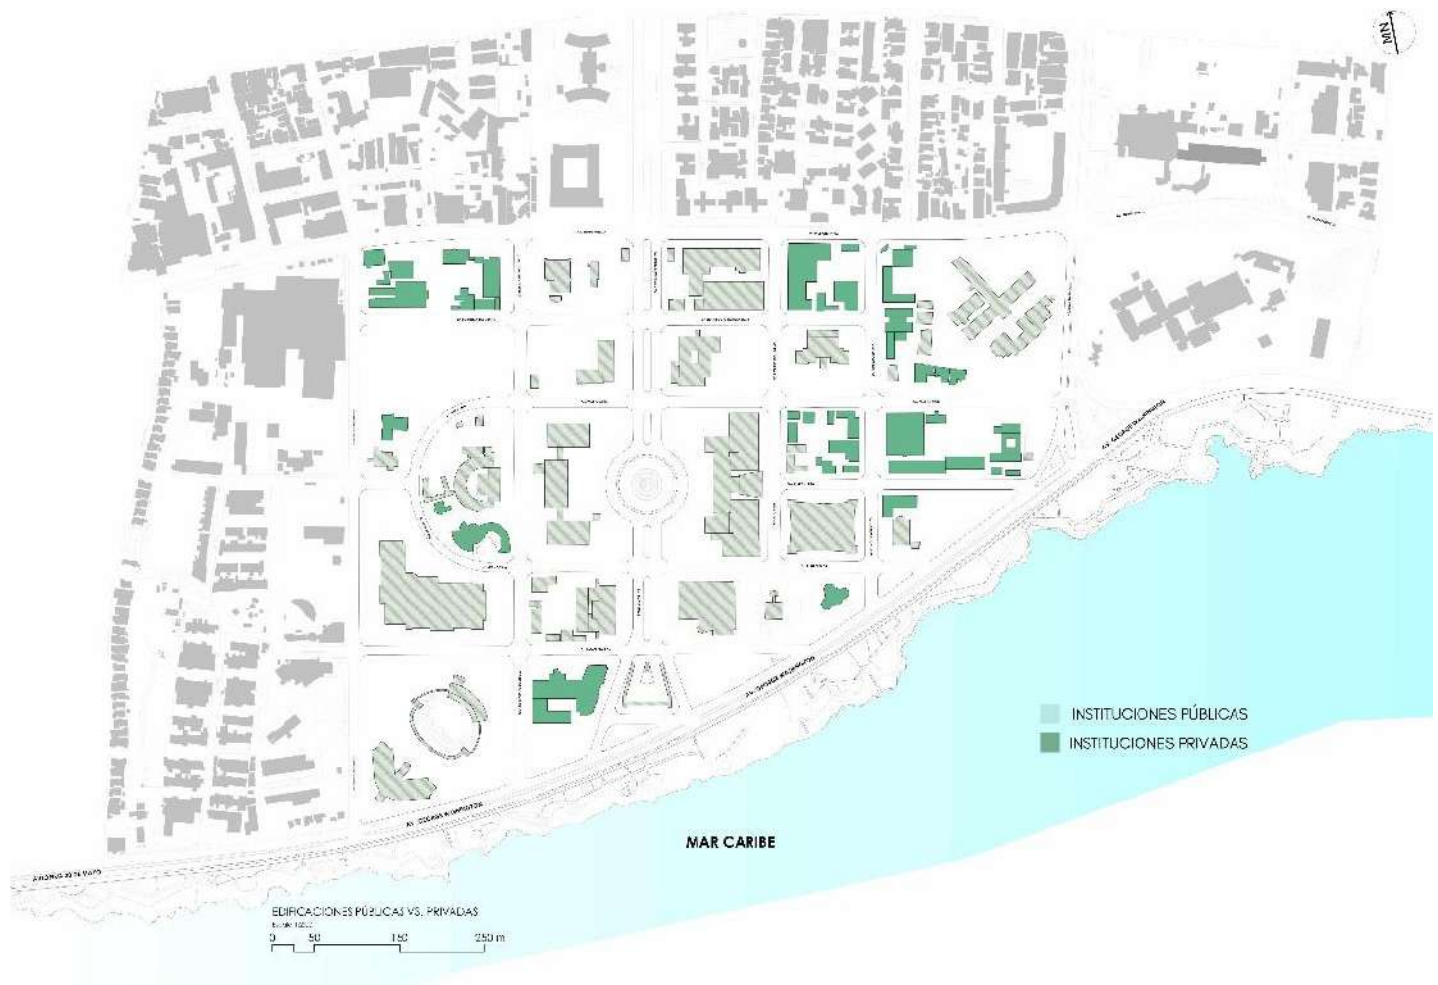
Figura. 3 Plano que muestra la diferencia entre las instituciones público y privadas. Fuente Elaboración propia (2021)

Uno de los grandes problemas que presenta esta zona de la ciudad es el asentamiento de diversas instituciones públicas; por lo que las horas de actividad-inactividad son muy contrastantes. Un 54.1% está conformado por instituciones públicas, algunas de estas ofrecen servicios a los ciudadanos. Mientras que el resto, 45.9% está conformado sobre todo por instituciones educativas de nivel primario, secundario y superior. Los espacios públicos para el uso del ciudadano son escasos, el uso cultural no está presente.

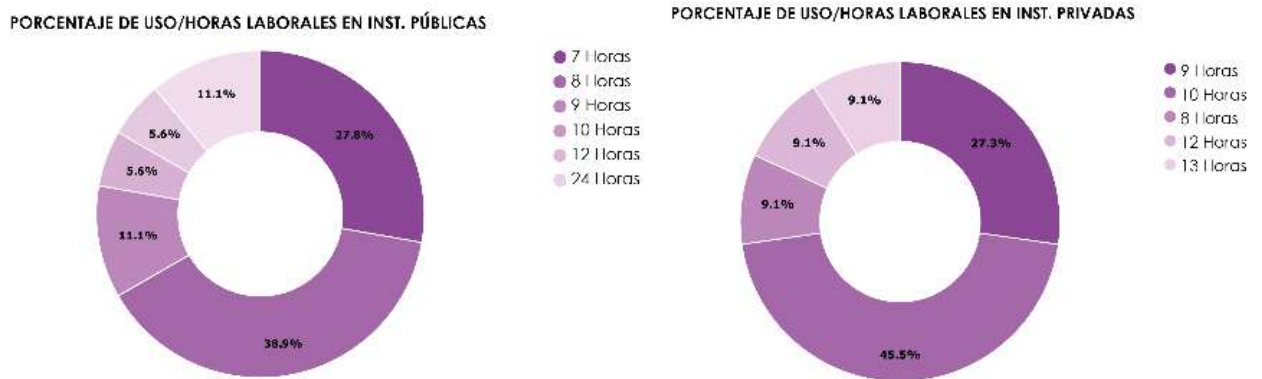
Figura. 4 Horas hábiles o de trabajo en las diversas instituciones. Fuente Elaboración propia (2021)

Se pueden clasificar, también por la cantidad de horas hábiles o laborales. El promedio para las instituciones públicas es de 8 horas diarias (38.39%), un (27.8%) las que están en actividad unas 7 horas, (11.1%) las que están en permanencia 24 horas por su carácter de servicio a la ciudadanía el resto (5.6%) instituciones que trabajan alrededor de 15 horas por jornada. En el caso de instituciones privadas un (45.5%) con un promedio de 10 horas hábiles; correspondientes a los colegios privados que se encuentran en la zona, (27.3%) por talleres y diferentes asociaciones que se mantienen un promedio de 12 horas, el resto (27.3%) por otras instituciones educativas.

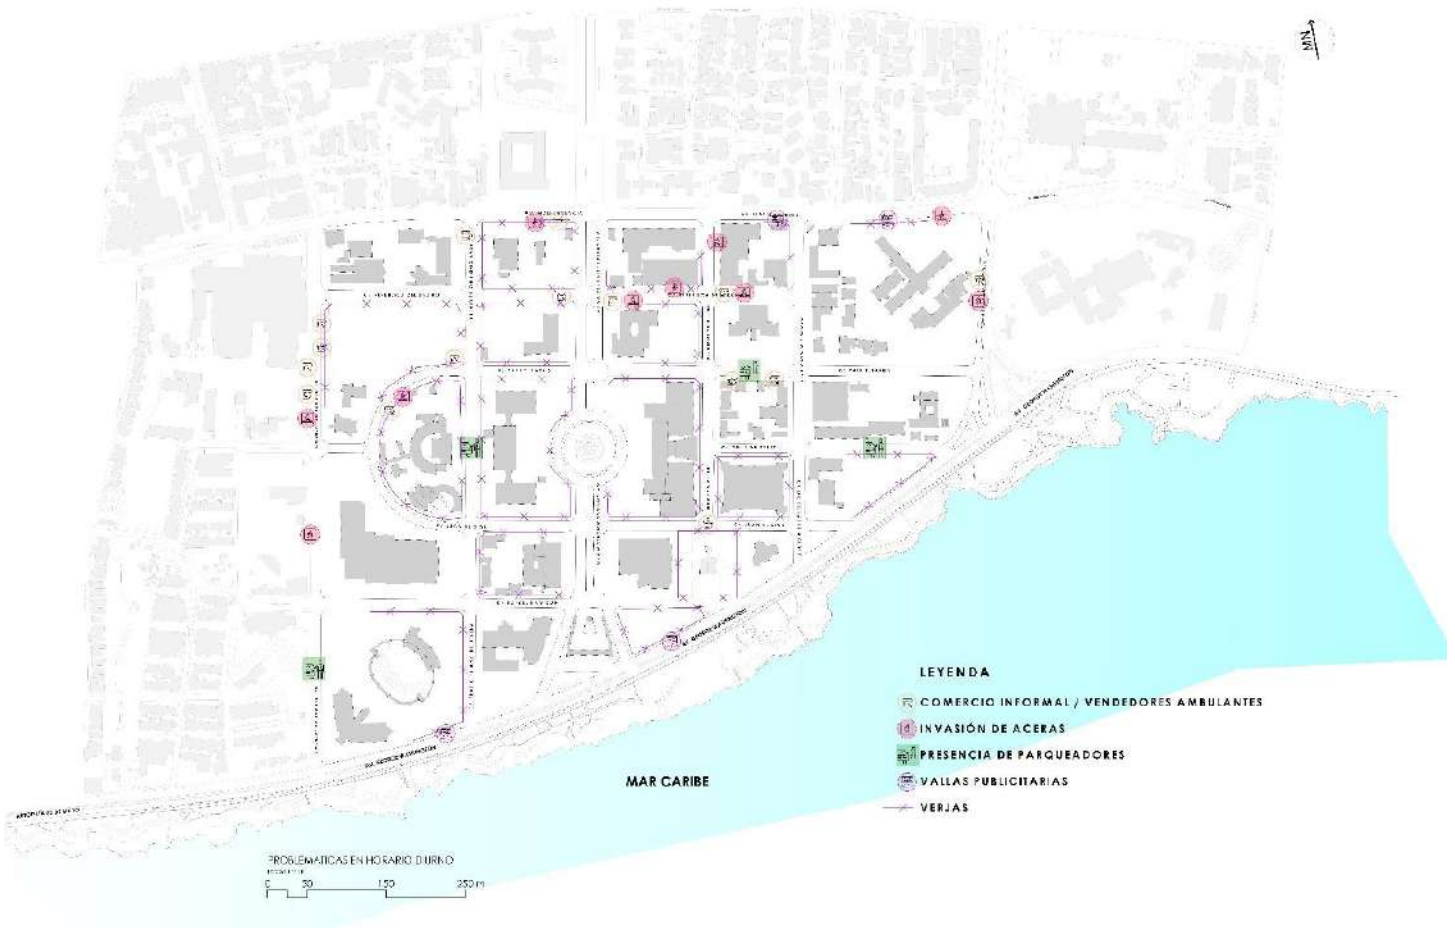
Figura 5. Ubicación de las zonas de conflicto y problemáticas en horario diurno. Fuente Elaboración propia (2021)

Un problema de tipo urbano, es la falta de estacionamientos lo que provoca que las vías sean ocupadas para esta acción. Algunas instituciones si poseen, pero no suplen la demanda para su capacidad. Por ejemplo, el Ministerio de Trabajo que cuenta con una plantilla de 600 empleados en su sede, solo cuenta con 100 estacionamientos; por otro lado, el Ins. Nac. de Recursos Hidráulicos con una plantilla de 903 empleados, solo tiene 300. Otras instituciones que si cuentan son, el Congreso, la Procuraduría y el INSPOSDOM. Además de esto diversas instituciones ofrecen el servicio de transporte a sus empleados, con autobuses, que tiene que hacer uso de las vías para estos fines. La presencia de comercios informales y vendedores ambulantes, que ocupan las calles y aceras. Su presencia se encuentra más concentrada en la Calle Héroes de Luperón, Paul Harris; frente a la oficialía de la JCE. De igual forma está presente en las inmediaciones del Hospital Dr. Robert Reid. Creando focos de contaminación y con el paso del tiempo van creando manchas en las aceras. Es notable de igual forma la presencia de talleres de pintura automotriz.

La presencia de parqueadores, individuos que les cobran a las personas por hacer uso de la calle de estacionamiento; quienes se concentran mayormente en las instituciones que brindan servicios a los ciudadanos.

Los problemas de tipo arquitectónico los presentan las edificaciones, algunas se han ido modificando, para adaptarse a los nuevos requerimientos de las instituciones; otras por fenómenos meteorológicos han sufrido daños y por último por la acción del hombre o por falta de mantenimiento y uso han sufrido daños significativos. Como en el caso del Pabellón de Venezuela, que presenta desprendimiento de los quiebrasoles de la parte central. De igual modo el esquema de color original se ha perdido y caca institución ha aplicado un color diferente perdiendo la armonía y la unidad. Los colores elegidos, además, son demasiado saturados en algunas ocasiones. Un ejemplo de ello son los colores aplicados al edificio que ocupa el CEA, la oficialía de la JCE, el INDRHI y el edificio de la Lotería Nacional.

Continuando con esto, está el problema de las verjas, si bien las instituciones de tipo privado, por su condición deben resguardarse; en el caso de las públicas no es bien visto. Esto crea una sensación de individualidad desvinculándose de las demás edificaciones, potencializando la sensación de inseguridad y delincuencia; en algunos casos estas llegan a los 3 m de altura completamente sólidas, el peatón no sabe que hay detrás.

Por último, hay que hacer mención del Teatro Agua y Luz, que es la edificación que presenta más daños de todas las encontradas en el centro; con considerables daños de mutilación, podredumbre, invasión por indigentes, además que el área verde que tenía es actualmente utilizada como estacionamiento de la Dirección General de Migración y esta construye un anexo, adosado a una de las paredes del teatro.

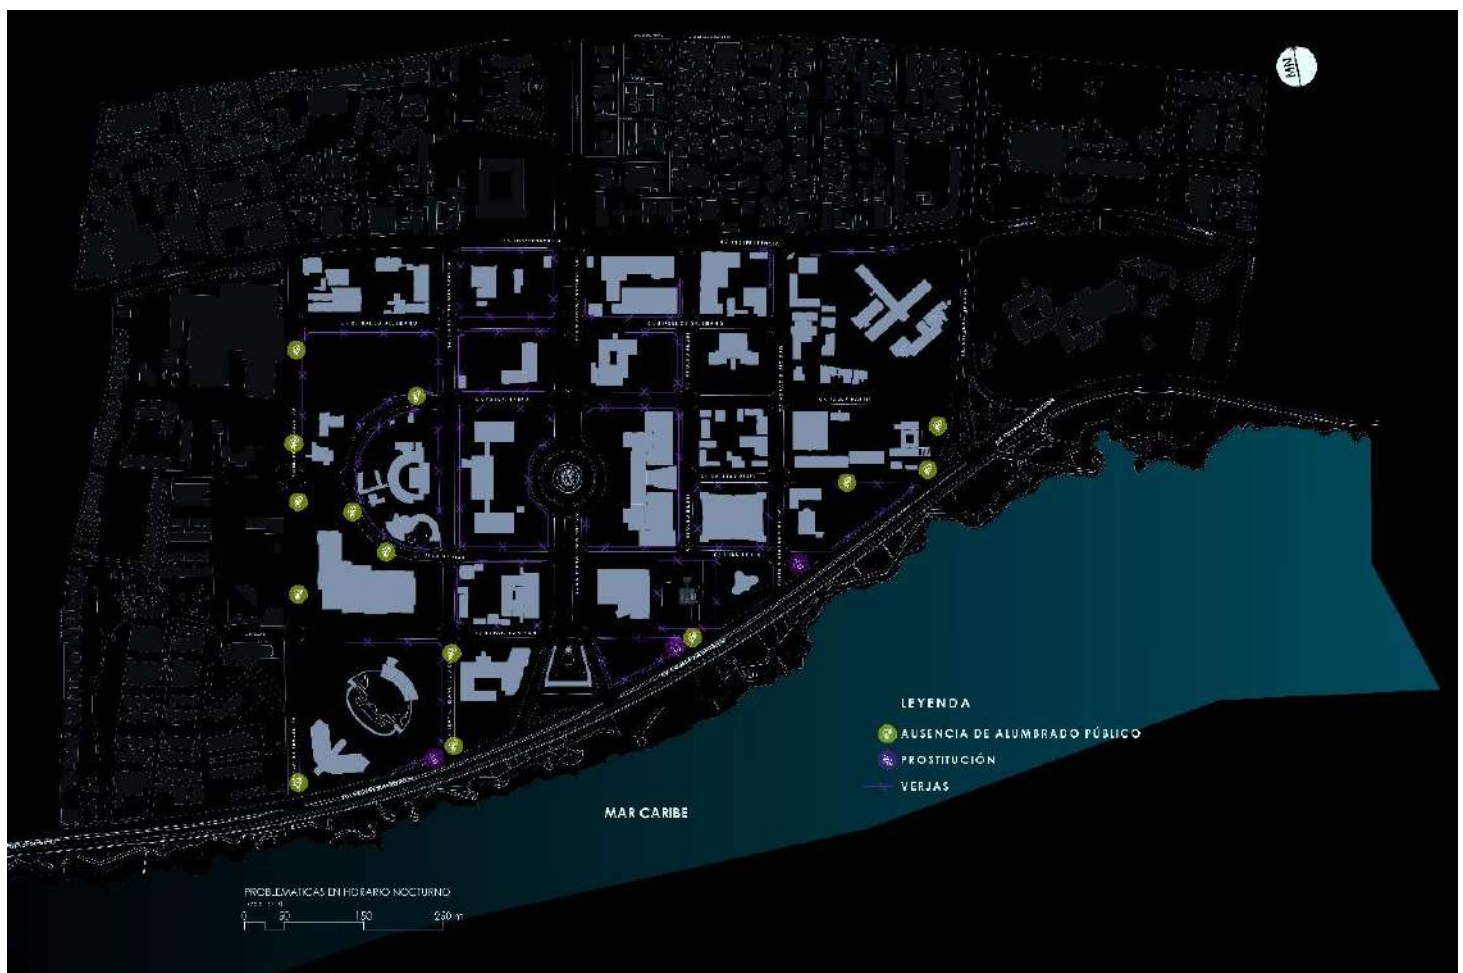
Figura. 6 Ubicación de las zonas de conflicto y problemáticas en horario nocturno. Fuente Elaboración propia (2021)

En las noches ocurren dos tipos de problemáticas; siendo de tipo social y urbana. En primer lugar, la ausencia de alumbrado público en algunas calles, aumenta la sensación de inseguridad que se percibe en la zona, potencializado por la falta de servicios brindados al ciudadano. El tramo más afectado es el de la Av. George Washington o malecón; pero pasa de igual manera en la calle Héroes de Luperón, Juan de Dios, Fray Cipriano de Utrera y la esquina de la Rafael Damirón. La segunda y como consecuencia de la falta de alumbrado, es la presencia de trabajadores sexuales que comienzan a llegar a la zona a partir de las 8 de la noche; su presencia hace que la zona pierda su valor como patrimonio dominicano y que sea vista como un área marginal de la ciudad.

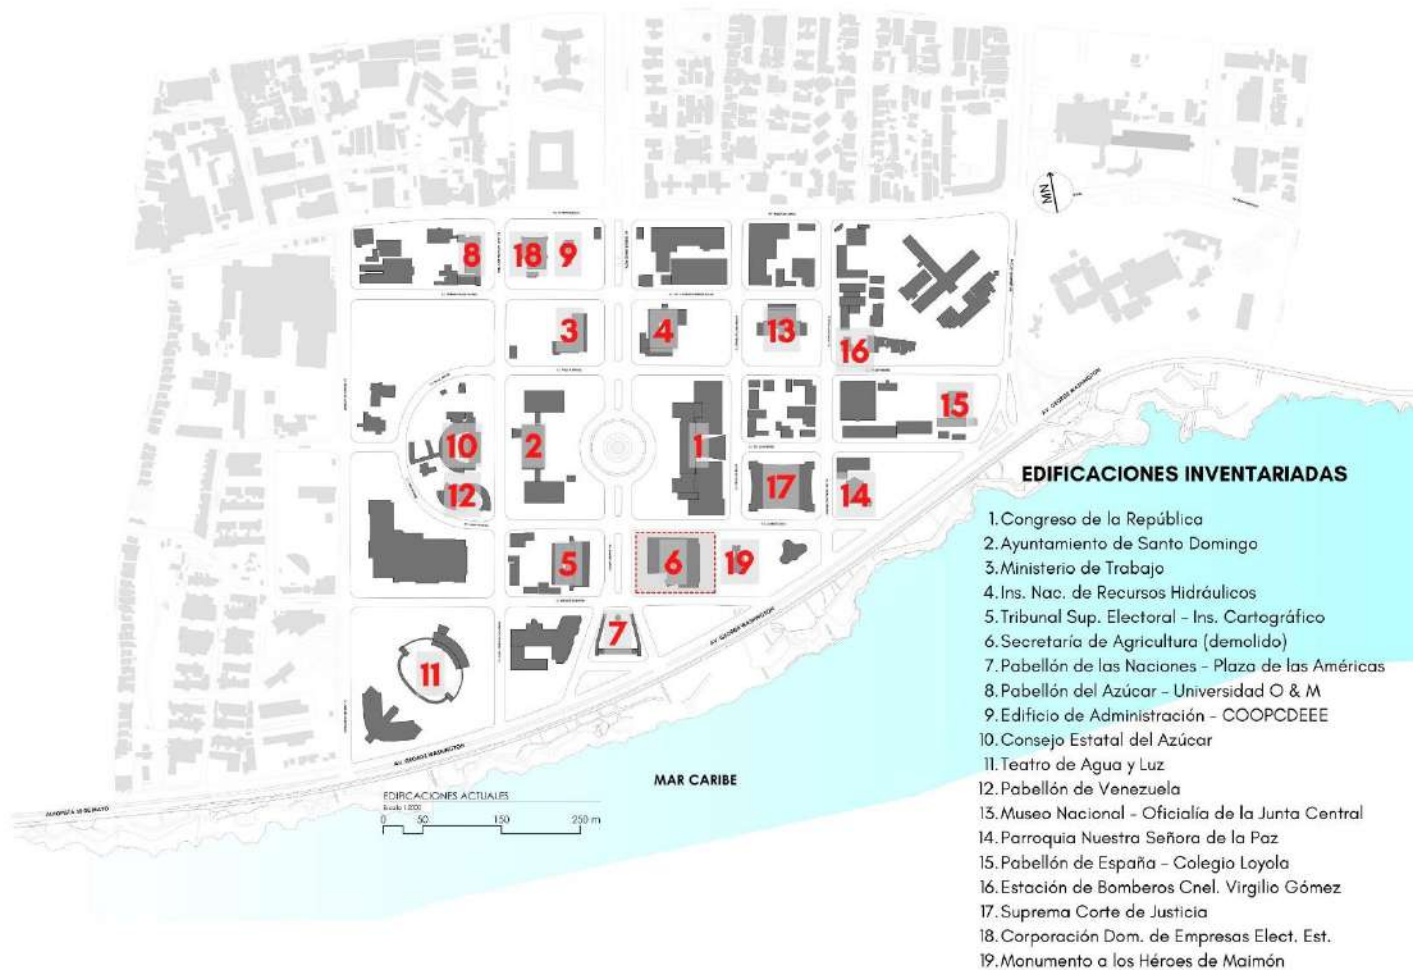
Figura. 11 Ubicación y lista de edificaciones incluidas en el inventario. Fuente *Elaboración propia (2022)*

Un tema de gran importancia para la investigación es la realización de un inventario, de las edificaciones originales para ver las distintas modificaciones o alteraciones o las cuales han sido sometidas las edificaciones; este paso nos servirá para darlas recomendaciones o propuestas de intervención. La ficha utilizada en esta investigación fue elaborada por el Centro de inventarios de Bienes Culturales a solicitud de la parte interesada.

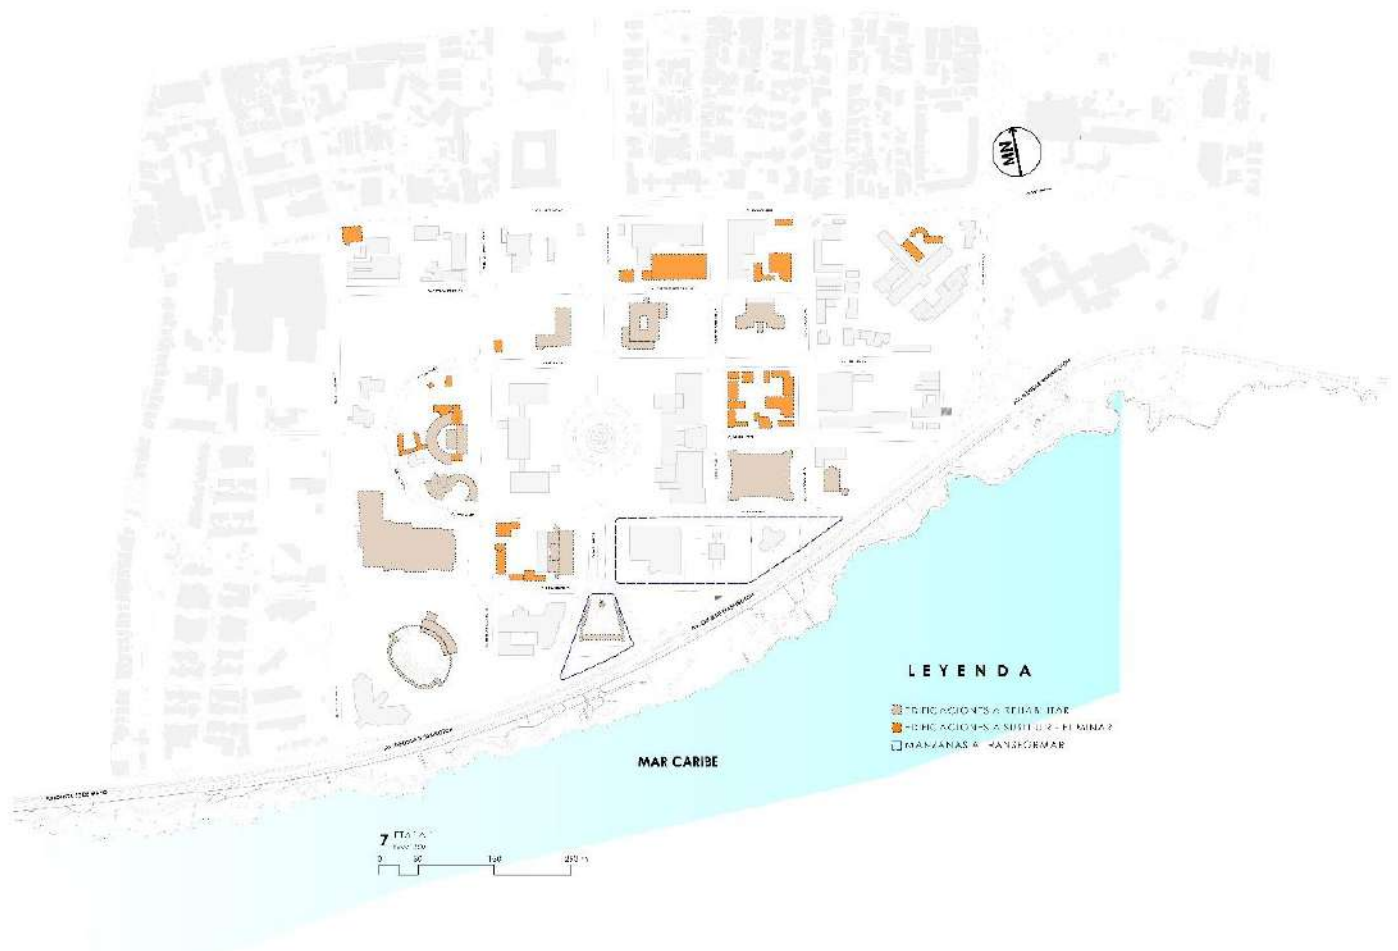
Figura. 12 Etapa 1, Identificación y Levantamiento. Elaboración propia (2022)

- **ETAPA I:** Identificación y levantamiento de las edificaciones que presenten daños en su envolvente; que requerirán un trabajo de intervención. Además de identificar las edificaciones que afecten de manera negativa la imagen del conjunto; edificaciones sin respetar el diseño, con materiales pobres y que ocupen zonas de alto impacto visual. Por otro lado, integrar excedentes a manzana ya consolidadas.

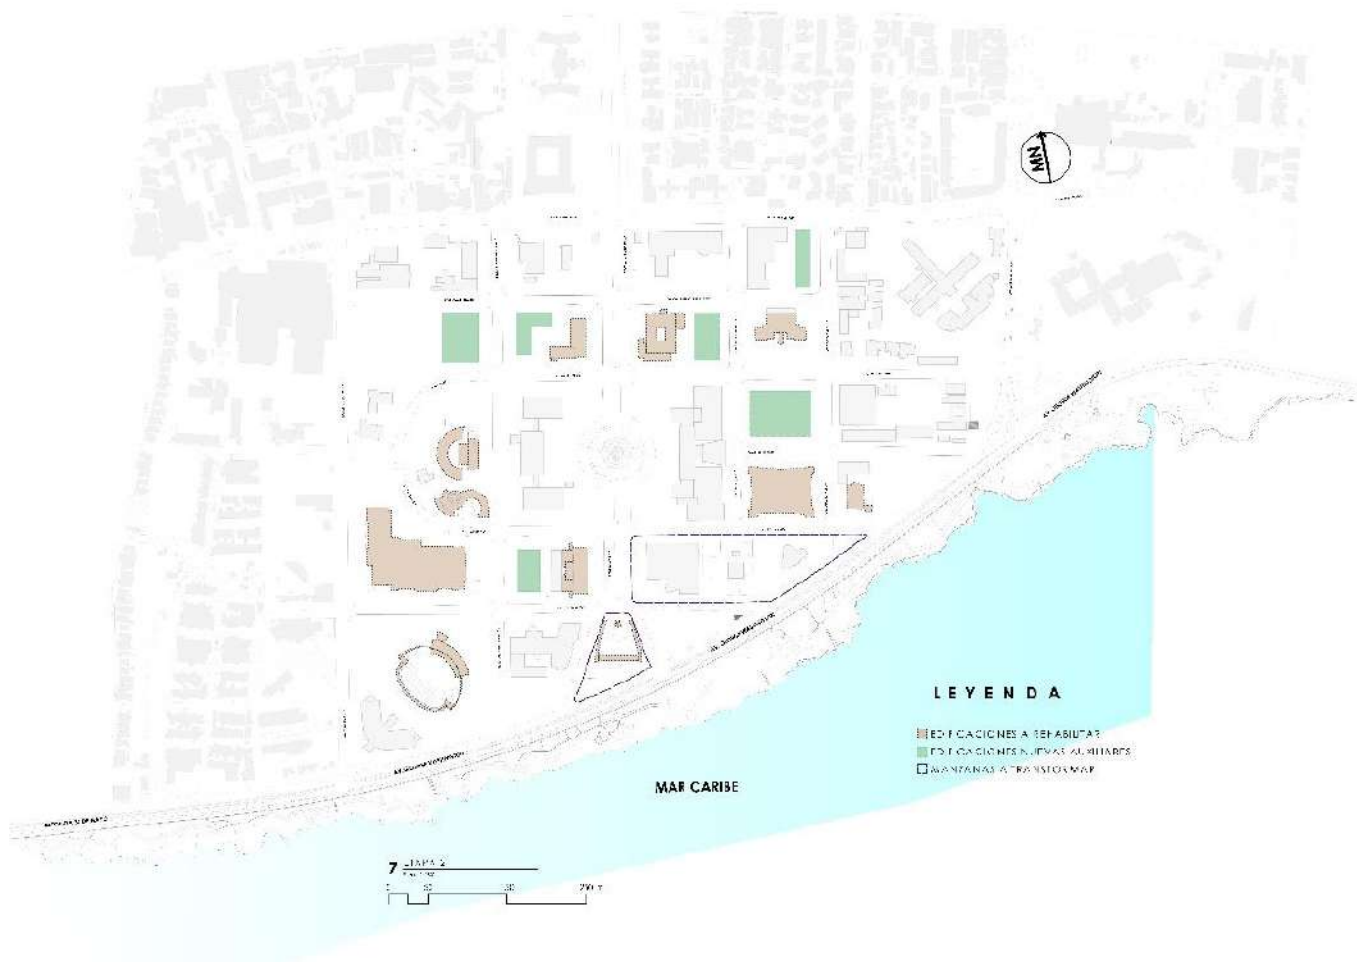
Figura. 13 Etapa 2, Nuevas edificaciones. Elaboración propia (2022)

- **ETAPA II:** Después de la identificación y supresión de las edificaciones sin valor, los espacios remanentes pueden ser reutilizados para la construcción de nuevas, siempre respetando el valor del contexto donde se insertará. Por otro lado, las nuevas edificaciones deberán responder a un uso bajo a no presente en la zona y de esta manera dinamizar el área, permitiendo su uso en otras horas y días de la semana.

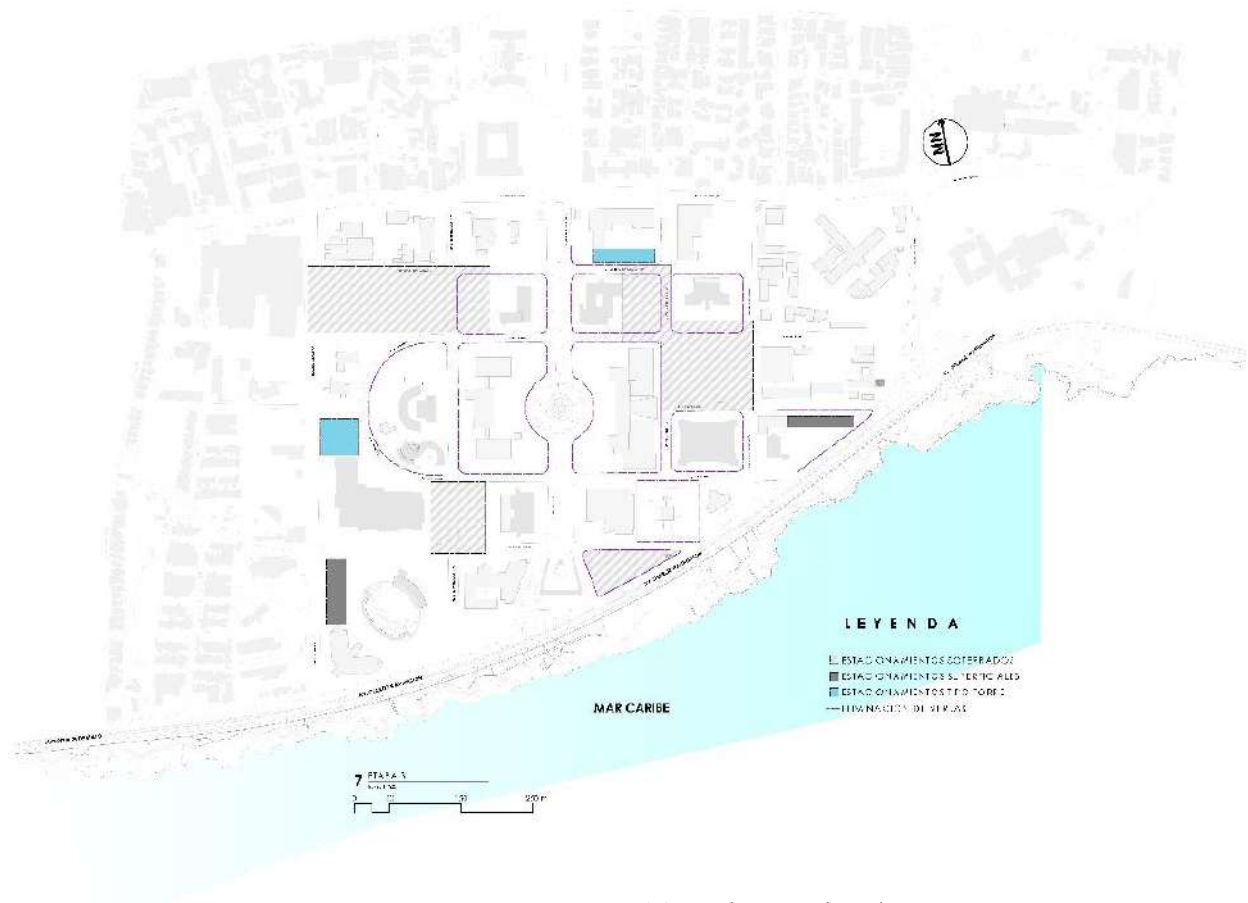
Figura. 14 Etapa 3, Estacionamientos. Elaboración propia (2022)

- **ETAPA III:** Construcción de soluciones de estacionamientos en tres formatos diferentes dependiendo la zona donde se insertarán. Superficiales (público general, autobuses institucionales): soterrados y tipo torre (instituciones, publico general) descongestionando las vías. Por una parte, se recomienda la supresión de las verjas, para tener un espacio público más integrado.
- **ETAPA IV:** Implementación de actividades de activación cultural, creación de proyectos de tipo lúdico en las manzanas próximo al paseo del malecón que impulsen el uso de esta zona haciendo un intercambio de usuarios. Además, se contempla la extensión de la actual ruta de Ciclovía que tiene como destino el Parque Independencia, por un recorrido que se conecte con el área central de la zona y que a su vez incremente el uso de este sistema de transporte.

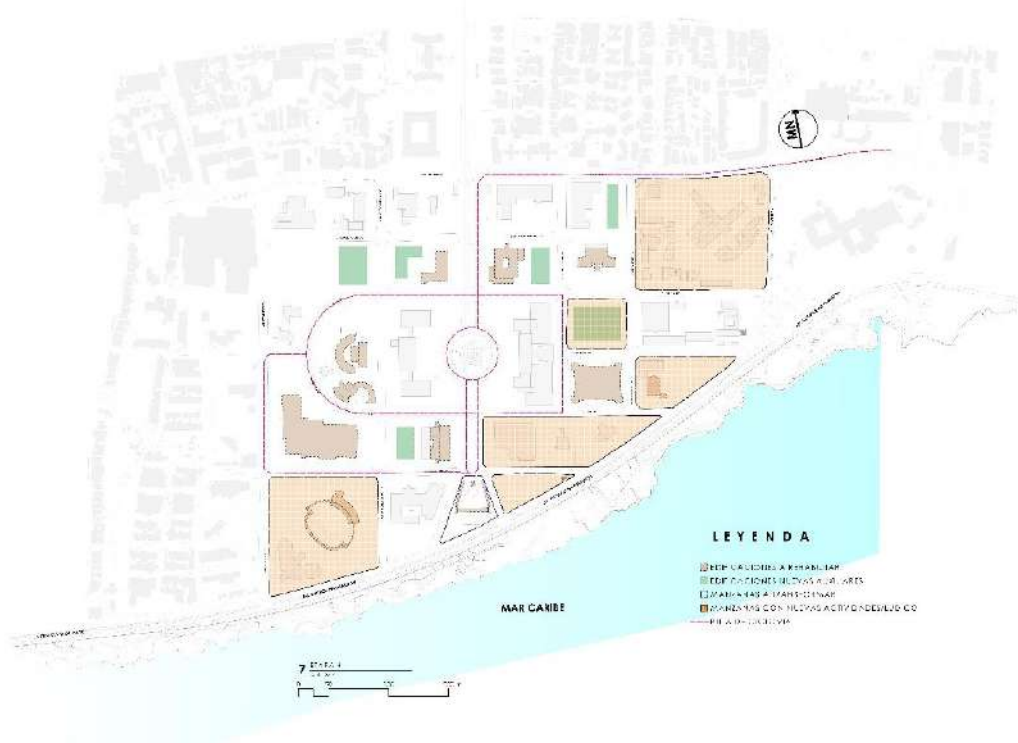
Figura. 15 Etapa 4, Actividades. Elaboración propia (2022)
