Desarticulación Urbana y Exclusión Ecológica: El Déficit de Infraestructura Verde en Contextos Informales

Urban Disarticulation and Ecological Exclusion: The Deficit of Green Infrastructure in Informal Contexts

^a Universidad Nacional Pedro Henríquez Ureña (UNPHU). Santo Domingo, República Dominicana.

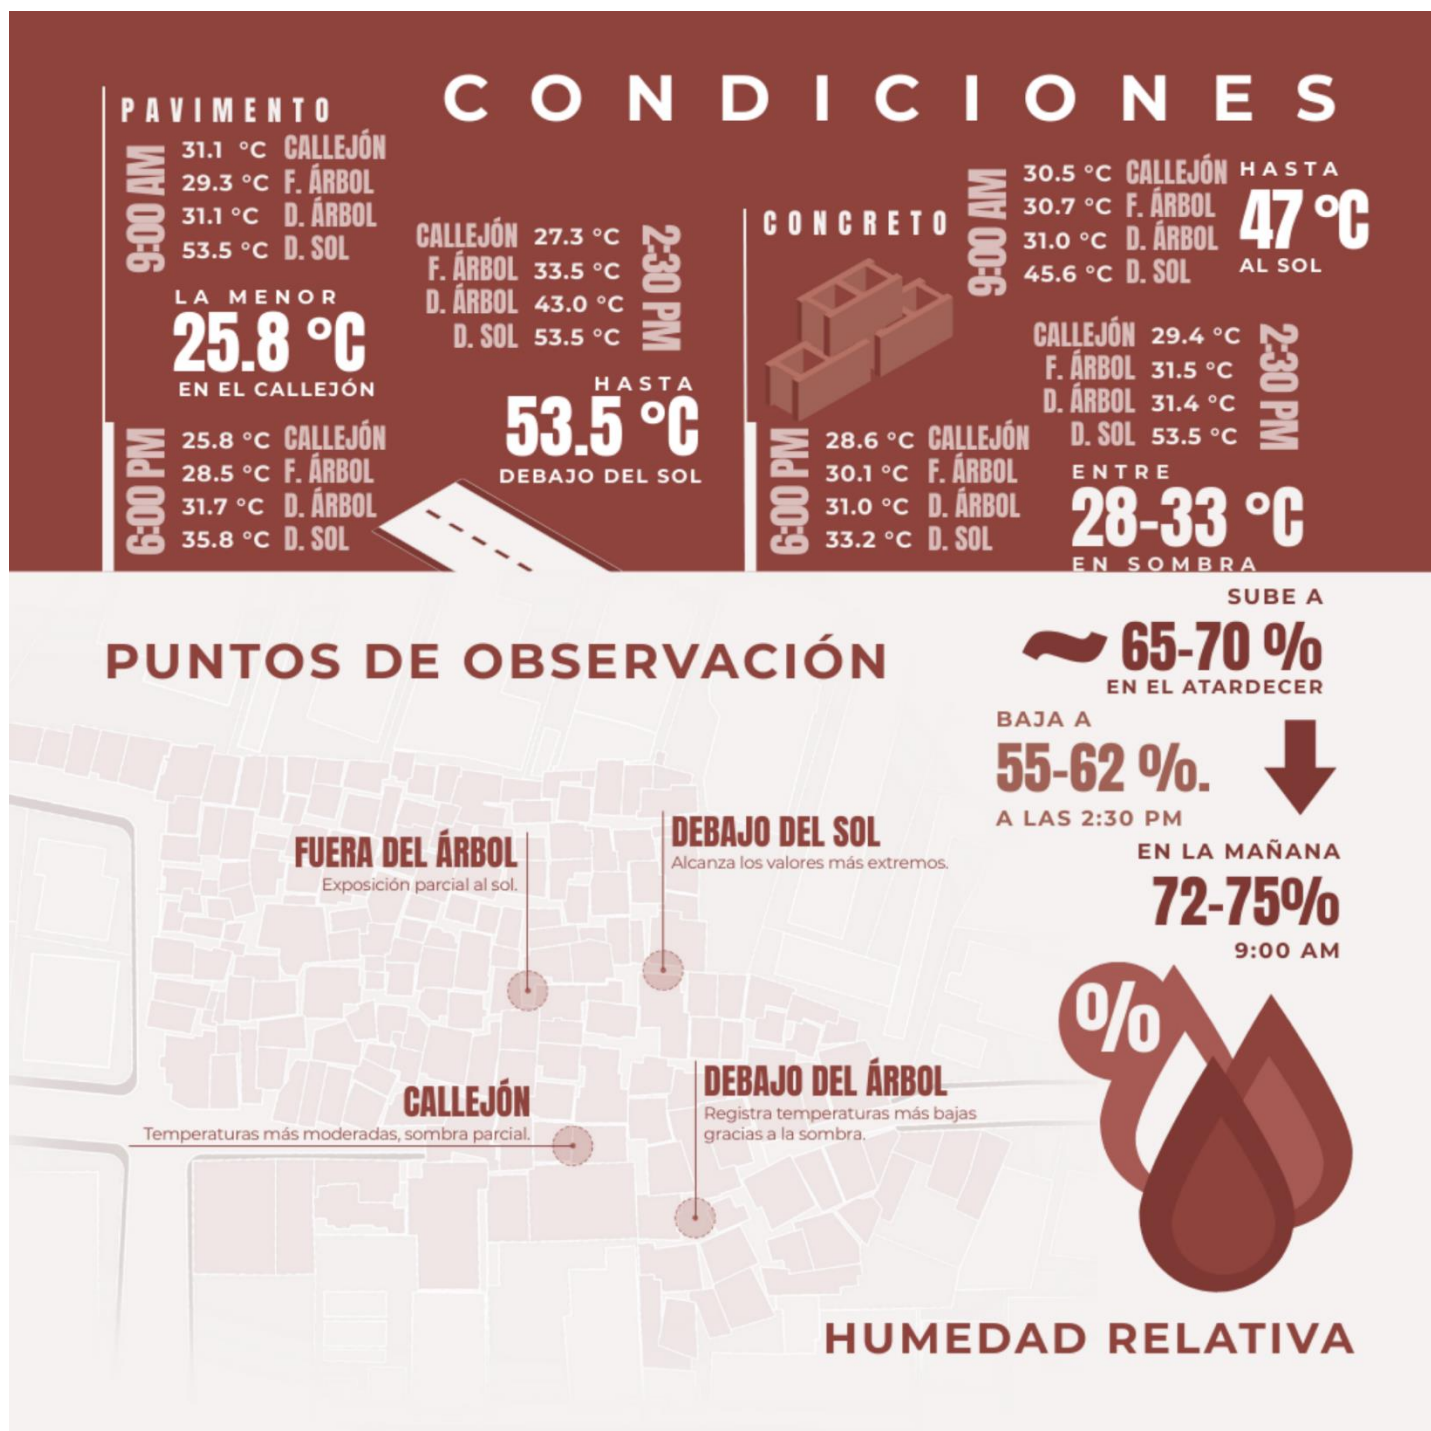
Figura 1. Mapa de geolocalización mostrando los puntos de toma de muestras y los resultados obtenidos. Fuente: Elaboración propia.

El microclima urbano presenta contrastes térmicos marcados en distancias cortas dentro del barrio. La temperatura superficial varía significativamente según la exposición solar y el tipo de superficie predominante. Las mediciones registraron los siguientes valores máximos:

- Pavimento asfáltico expuesto al sol: hasta 53.5 °C
- Cubiertas metálicas de zinc: hasta 53 °C
- Muros y pavimento de concreto expuestos: temperaturas elevadas, aunque con comportamiento térmico más estable en comparación con el asfalto y el zinc

Las diferencias térmicas fueron más pronunciadas en áreas con alta impermeabilización y ausencia de cobertura vegetal, evidenciando acumulación de calor en superficies expuestas durante el horario de mayor radiación solar (2:30 p.m.).

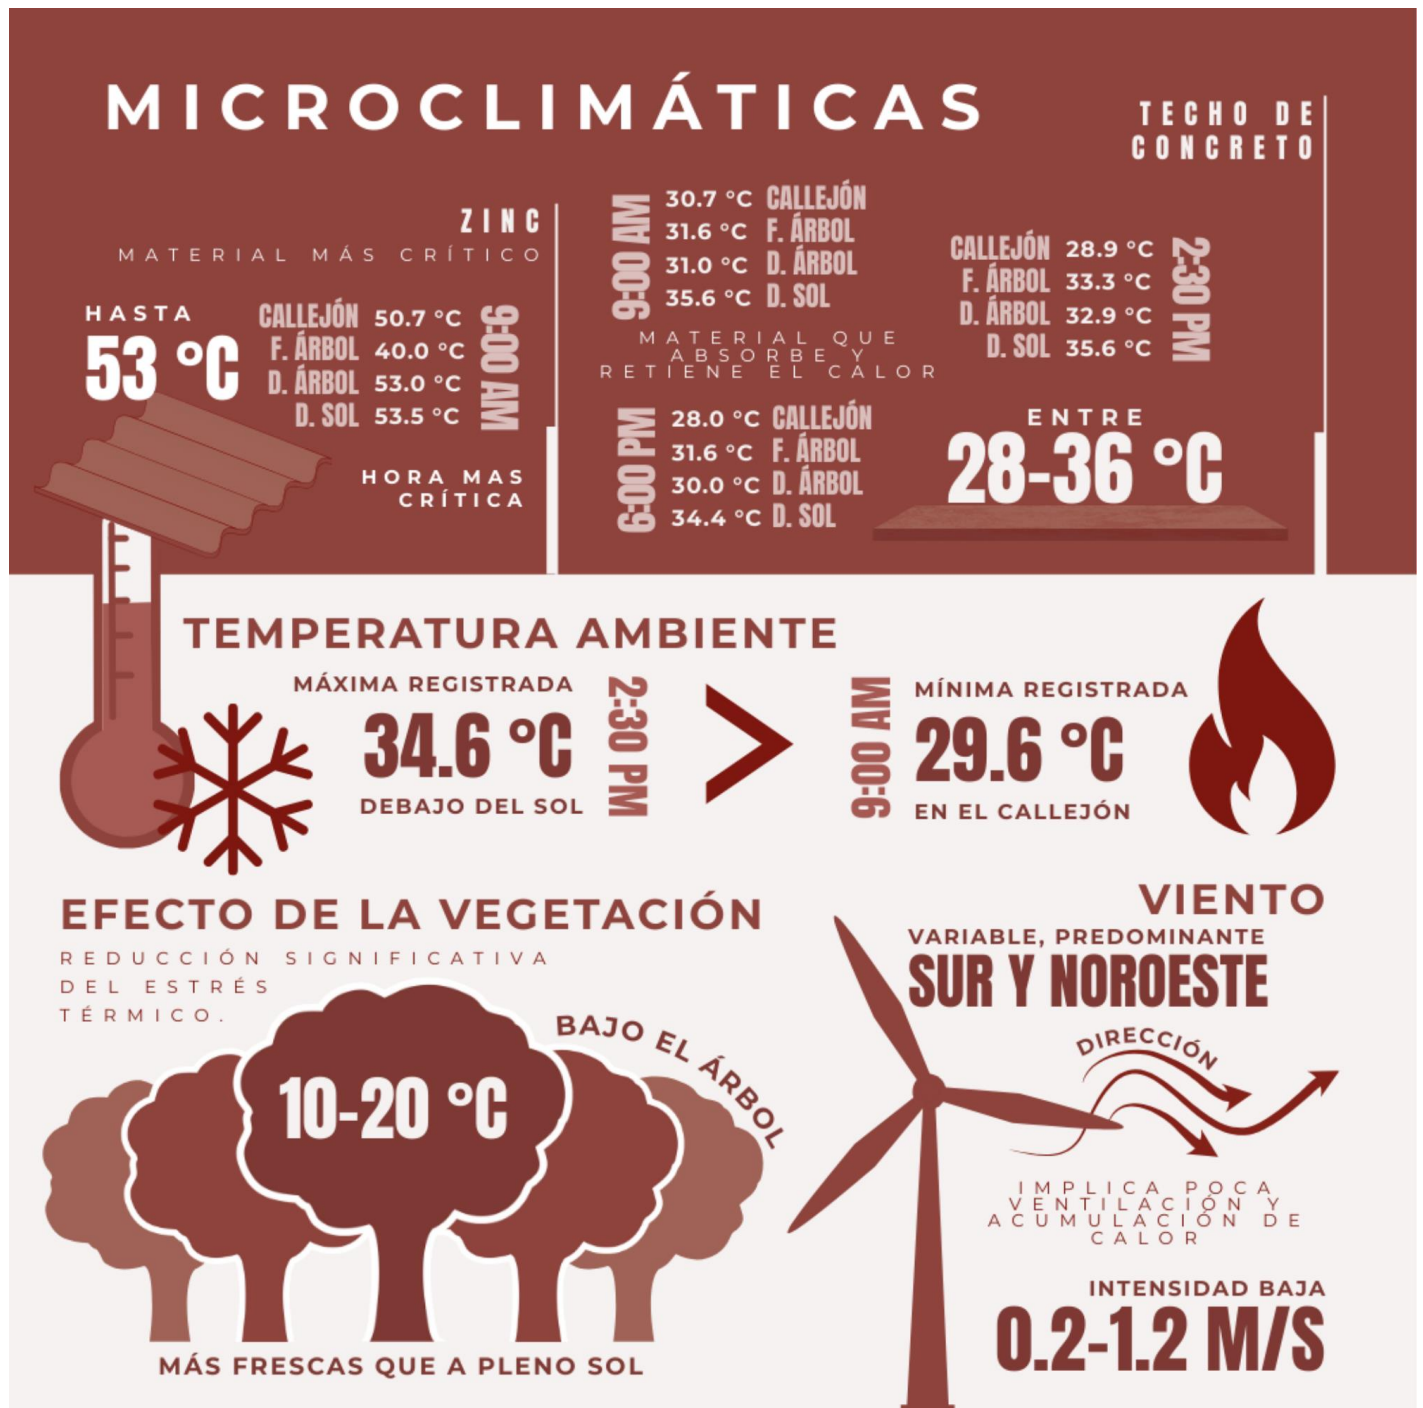
Figura 2. Infografía de mediciones microclimáticas y resultados. Fuente: Elaboración propia.

- Humedad relativa en horas de la mañana: entre 70 % y 75 %
- Humedad relativa al mediodía: entre 55 % y 60 %
- Humedad relativa en horas de la tarde: entre 65 % y 70 %
- Velocidad del viento: entre 0.2 y 1.2 m/s

La disminución de la humedad relativa coincide con el período de mayor radiación solar y aumento térmico, mientras que la velocidad del viento registrada refleja una circulación de aire limitada dentro del tejido urbano analizado, favoreciendo la permanencia del calor acumulado en superficies expuestas.

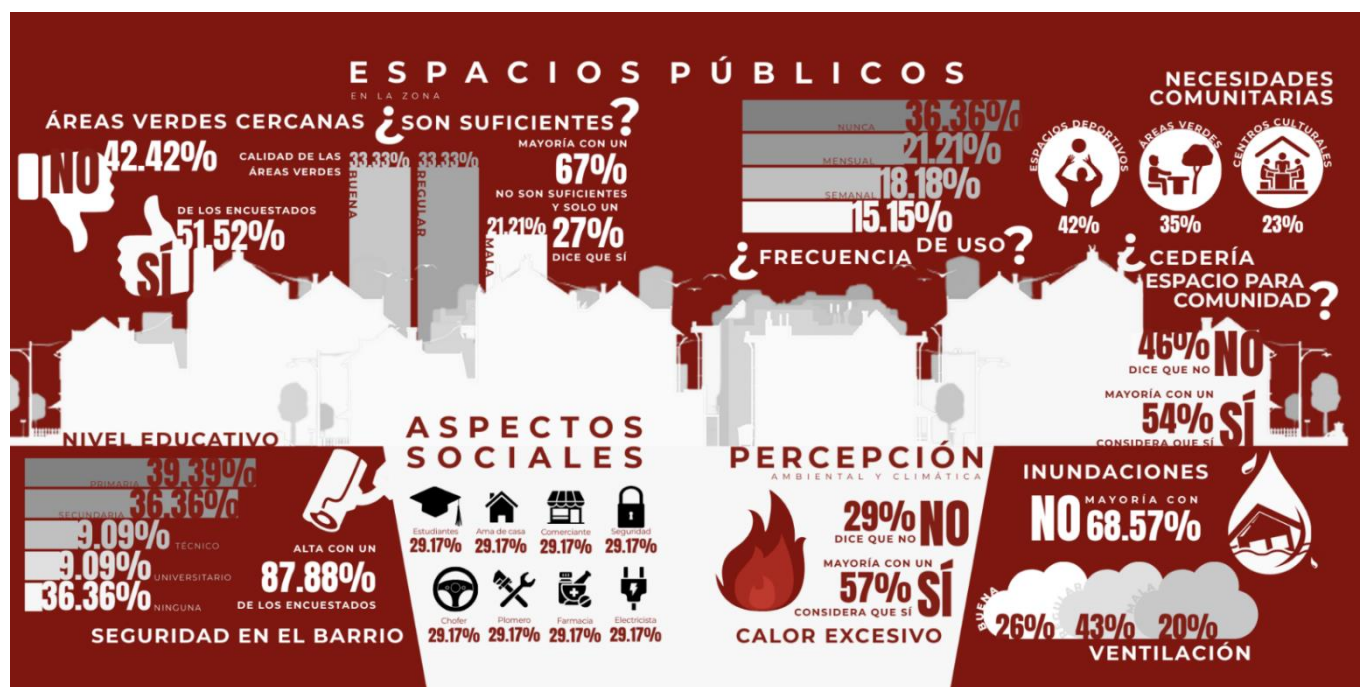
Figura 4. Infografía de encuesta sobre percepción climática, espacios públicos y aspectos sociales del barrio La Yuca. Fuente: Elaboración propia.

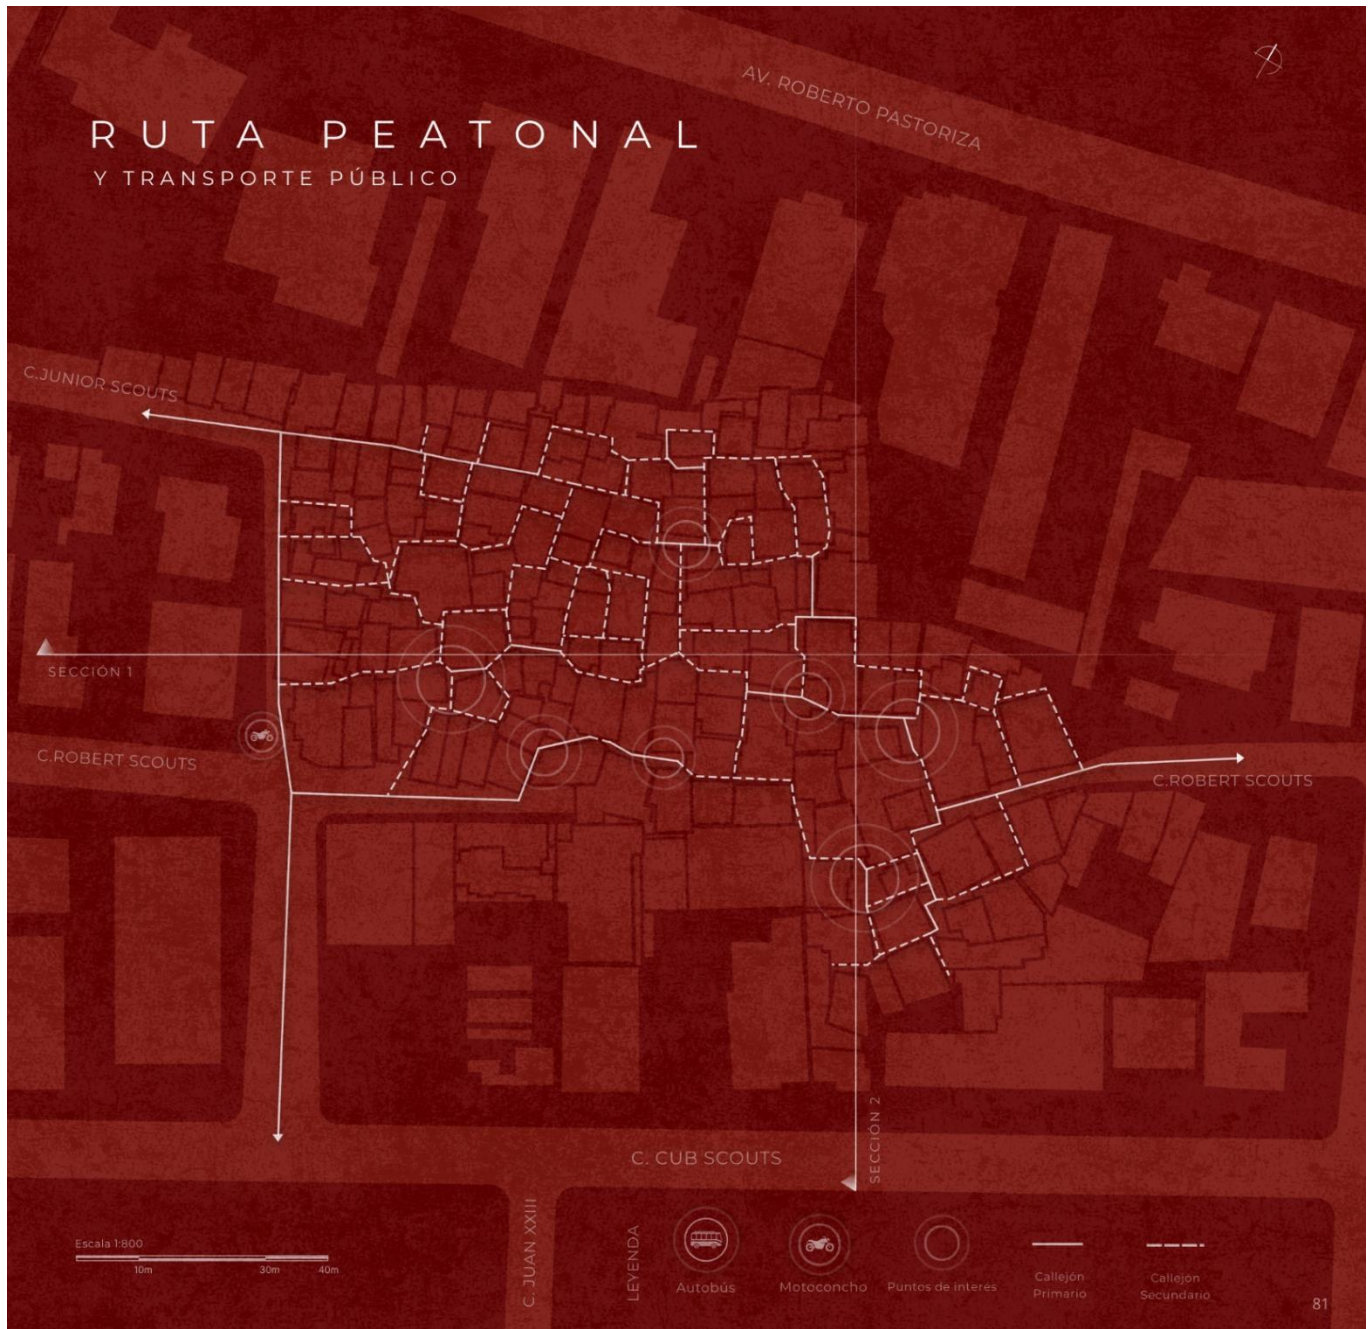
Figura 6. Mapa de ruta peatonal del barrio La Yuca. Fuente: Elaboración propia.

- Senderos peatonales surgidos de vacíos entre viviendas reflejan un trazado orgánico, sin jerarquía ni accesibilidad adecuada.
- No hay rutas peatonales planificadas ni continuas, las mismas surgen de los espacios entre viviendas.
- No existen vías vehiculares dentro del barrio.

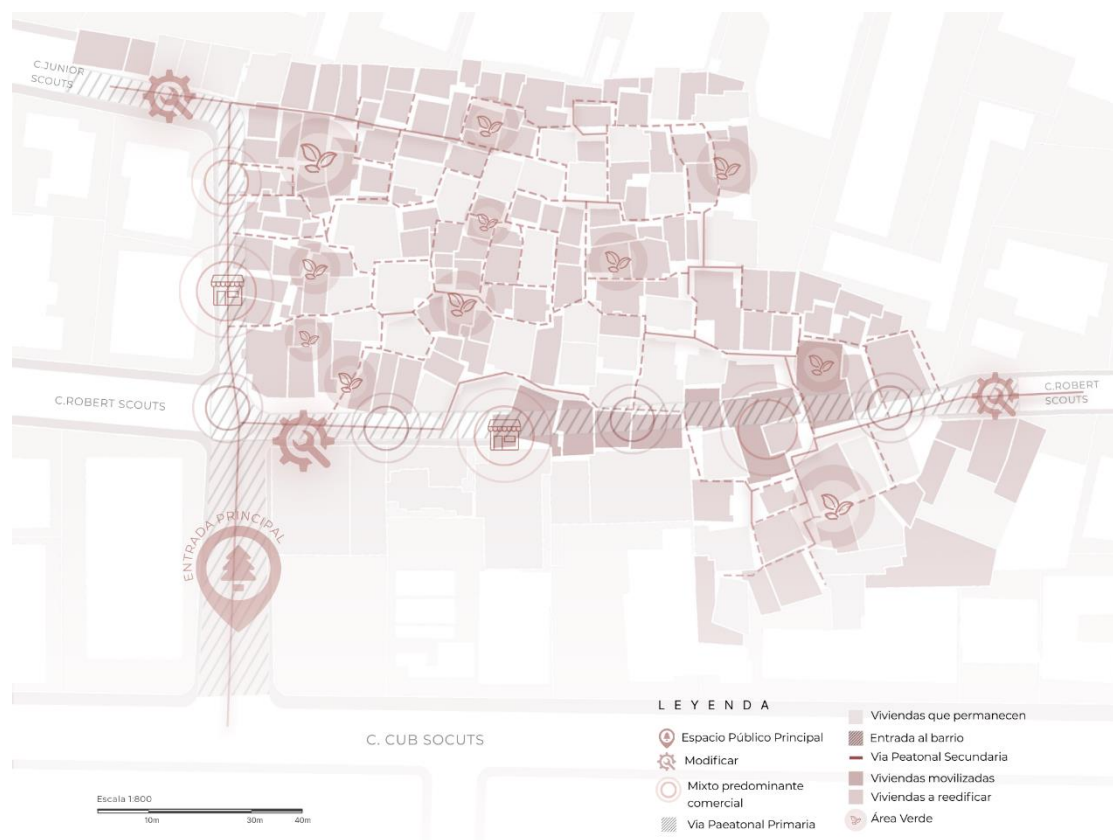
Figura 11. Mapa con propuesta conceptual del proyecto. Fuente: Elaboración propia

En relación con **la movilidad**, la ausencia de una red vehicular formal no ha erosionado la identidad barrial; por el contrario, ha consolidado una estructura peatonal espontánea basada en callejones y recorridos informales. No obstante, la falta de continuidad, iluminación y condiciones mínimas de accesibilidad evidencia un déficit de planificación que incide negativamente en la seguridad, la conectividad y el confort ambiental. Esta dualidad entre apropiación social del espacio y precariedad infraestructural coincide con los planteamientos teóricos sobre asentamientos informales, donde la autogestión espacial no siempre logra compensar la **ausencia de planificación estructurada**.
