## Edificio Copello: Aplicaciones innovadoras del vidrio industrializado en la arquitectura moderna de Santo Domingo (1938-1939)

*Copello Building: Innovative applications of industrialized glass in the modern architecture of Santo Domingo (1938-1939)*

Jorge Marte<sup>1</sup>

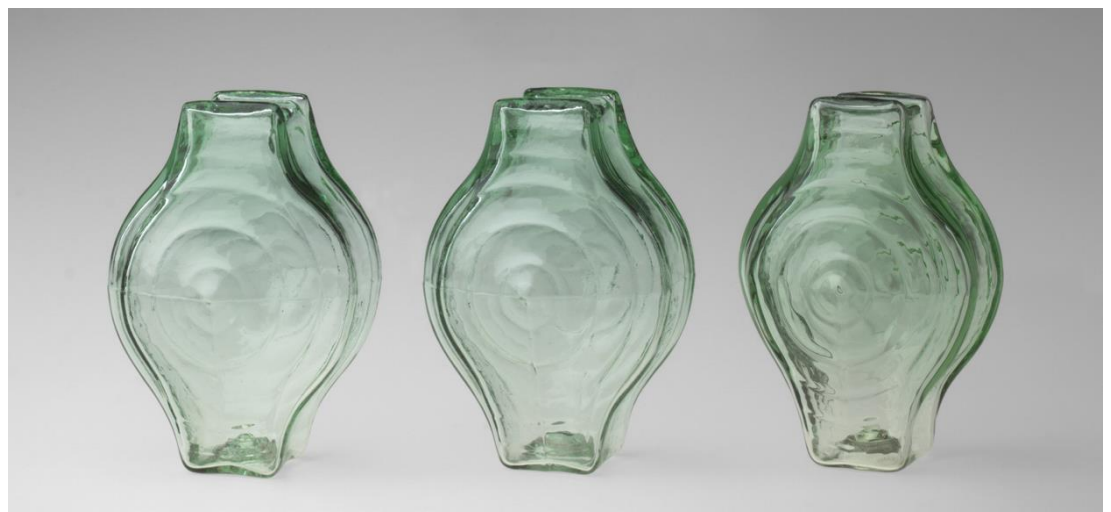
**Figura 2.** Bloques de vidrio (Glass bricks), diseñados por Gustave Falconier (1886). Fuente: Museum of Modern Art of New York (MoMA). URL: <https://www.moma.org/collection/works/1099>

Son indiscutibles las múltiples ventajas de los paneles de vidrio en lo relacionado con la captación de luz y calor, además de su ligereza para fines estructurales. Sin embargo, la baja inercia térmica del vidrio afectaba ciertas condiciones de confort en espacios interiores; mientras que la poca capacidad de aislamiento acústico y la transparencia se convertían en desventajas para la privacidad. En este sentido, se generaron propuestas que procuraron solucionar estos inconvenientes sin perder las ventajas iniciales. Es así como hacia el año 1886 Gustave Falconier patenta en Francia el primer bloque de vidrio hueco (Seves Glass Block, 2021). El bloque de vidrio o “*brique de verre*”, posee la condición de aislante térmico y sonoro debido a la forma en que se construye: el vidrio es soplado en un molde generándose una cámara de aire en el interior que funciona como aislante, el hueco mediante el que se insufla el aire es cerrado con un tapón de vidrio al terminar el proceso (ver Figura 2).

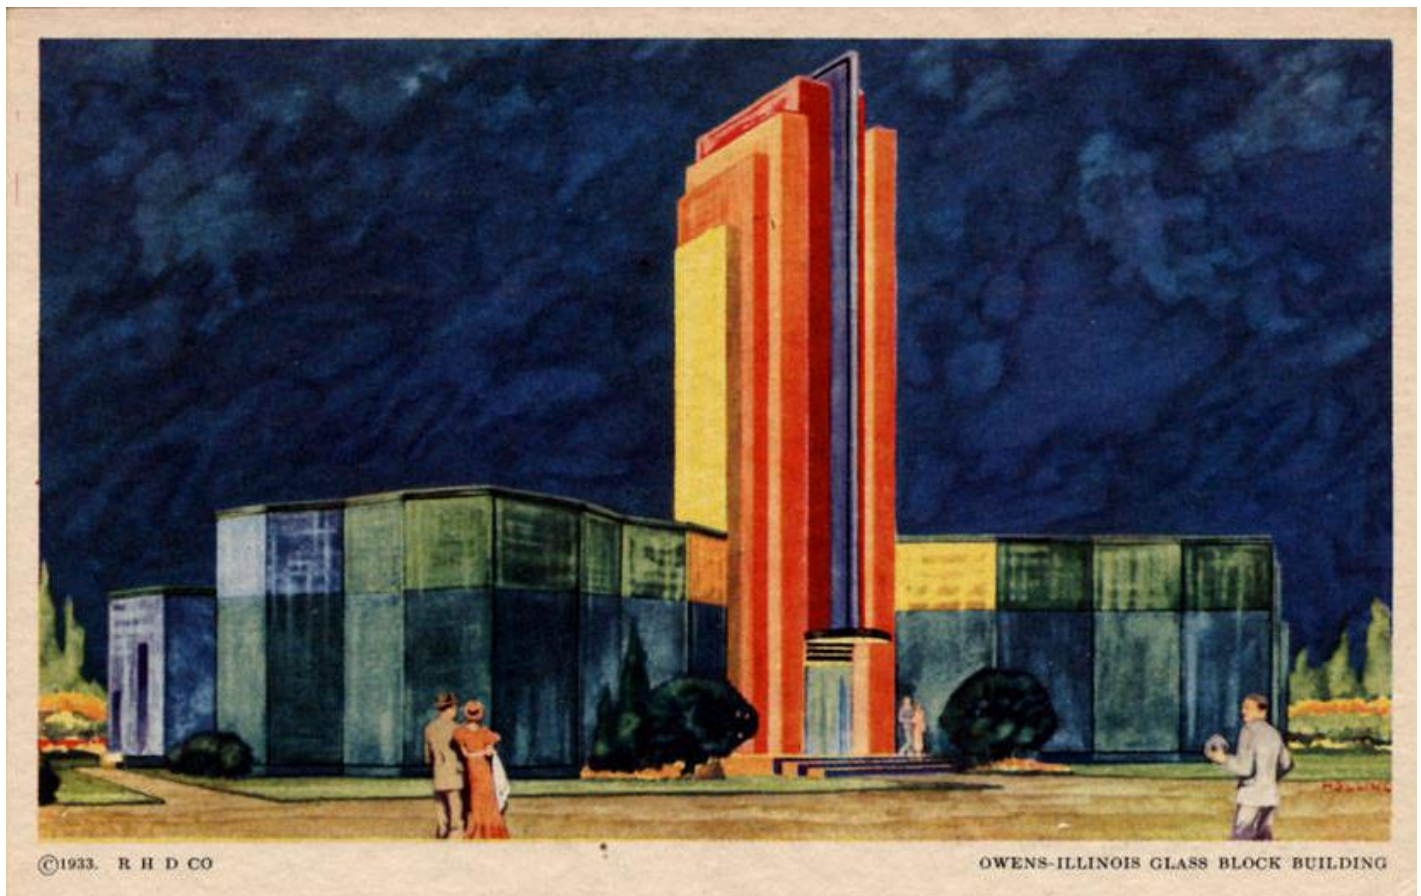
**Figura 3.** Owens-Illinois Glass Block Building (Postal). Fuente: Wikimedia Commons (Owens-Illinois Glass Block Building, 1933)

El bloque de vidrio se introduce décadas más tarde al mercado estadounidense cuando en 1933 la Owens-Illinois Glass Company lo presenta al público en la “*Chicago Century of Progress Exhibition*”. La apuesta fue significativa: se edificó un pabellón temporal para una exhibición de horticultura completamente construido en bloques de vidrio (ver Figura 3). Se emplearon aproximadamente 25,000 bloques en esta edificación (Seves Glass Block, 2021). Junto a la presentación de esta impresionante estructura la empresa promocionaba los beneficios del “nuevo” material: bajo costo, transmisión y difusión de la luz sin deslumbramiento, uniformidad, capacidad de modulación, dureza, durabilidad, resistencia térmica mejorada, capacidad de aislamiento térmico, resistencia al fuego y facilidades de limpieza, remplazo y mantenimiento. Estas características, junto a su apariencia vanguardista convirtieron a los bloques de vidrio en un material recurrentemente utilizado en proyectos de estilo Art Decó y *Streamline Moderne*.

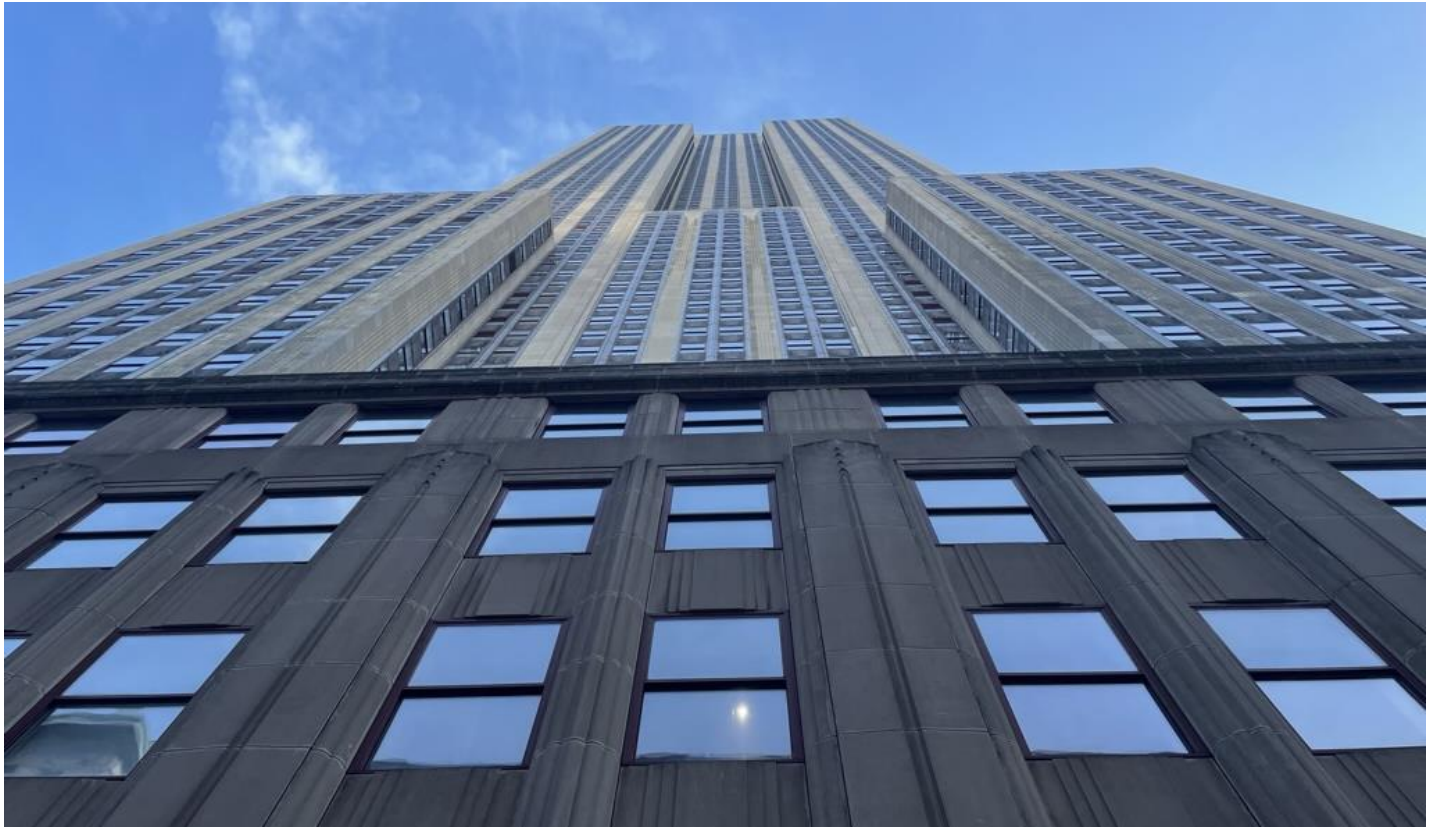
**Figura 4.** El Empire State Building inaugurado en 1931 en Nueva York fue uno de los primeros edificios en utilizar de modo extensivo el aluminio en la carpintería de las ventanas. Foto: Jorge Marte, 2022.

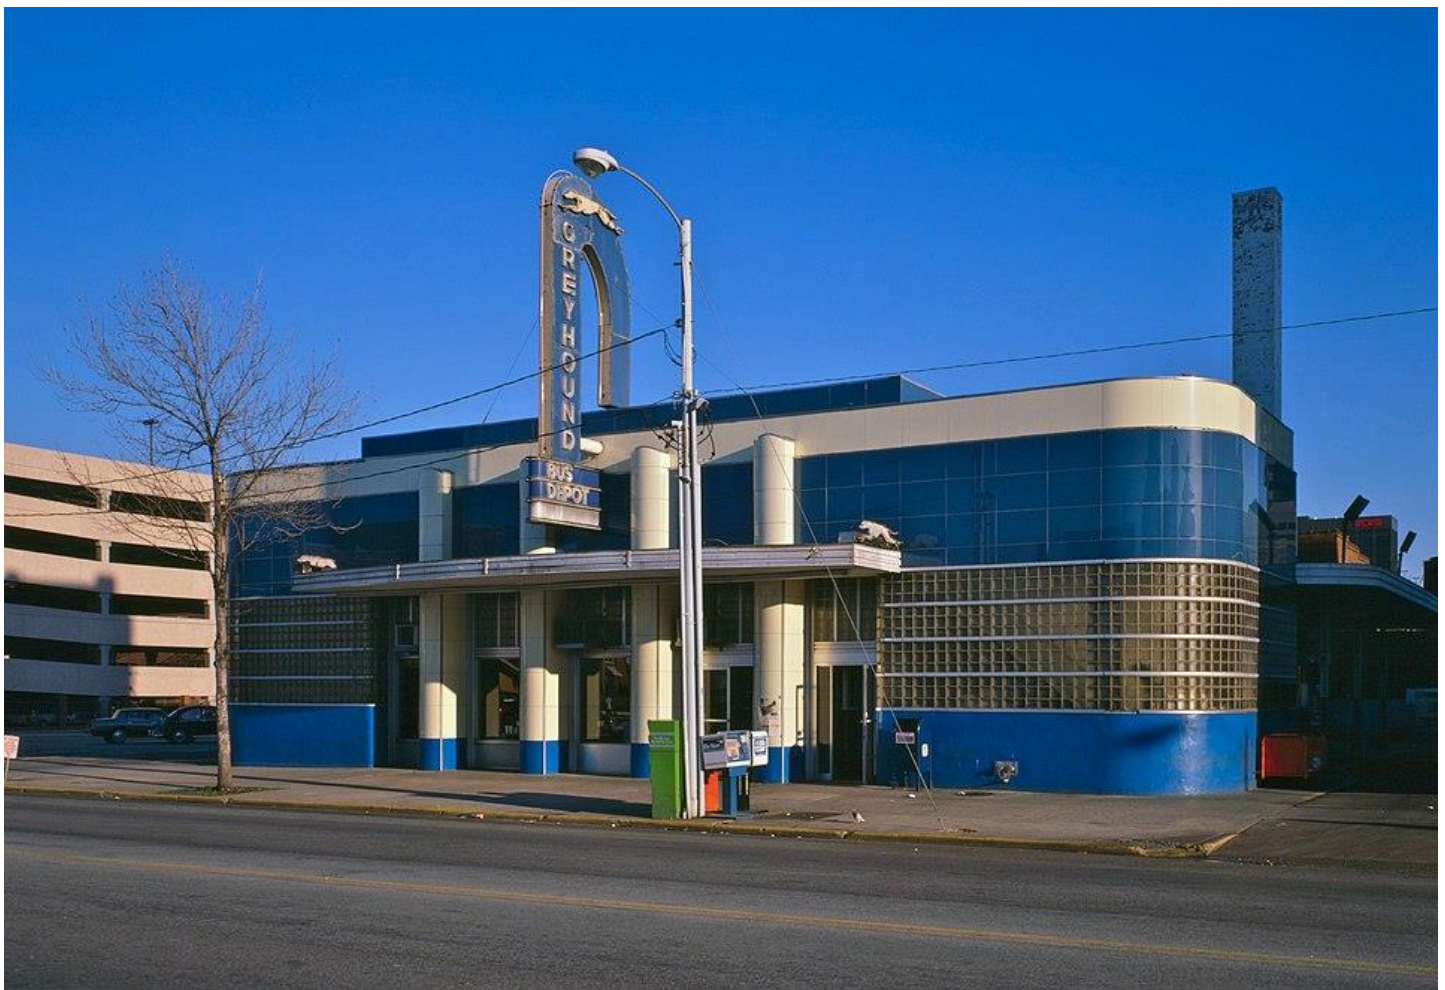
**Figura 5.** Estación de autobuses Greyhound (1938-39), Condado de Richland, Columbia, Carolina del Sur, EE. UU. Nótese el uso de paneles Vitrolite en la franja azul de la parte superior, bloques isotérmicos en la franja central y cartpintería de vidrio y aluminio en las puertas. Fuente: Wikimedia Commons.

El uso de Vitrolite para fachadas de edificaciones se produjo lentamente durante las primeras tres décadas del siglo XX. Sin embargo, este producto recibió un importante empuje en la década de 1930 cuando la Administración Federal para la Vivienda de Estados Unidos, como parte de las políticas del “New Deal”, impulsó una iniciativa denominada “Modernize Main Street” (Moderniza la calle principal), que proveía publicidad y financiamientos a bajo costo para los comerciantes con la expectativa de que aumentaran su volumen de negocio mediante la “modernización” de la apariencia de sus tiendas (Juster, 2015) (ver Figura 5).

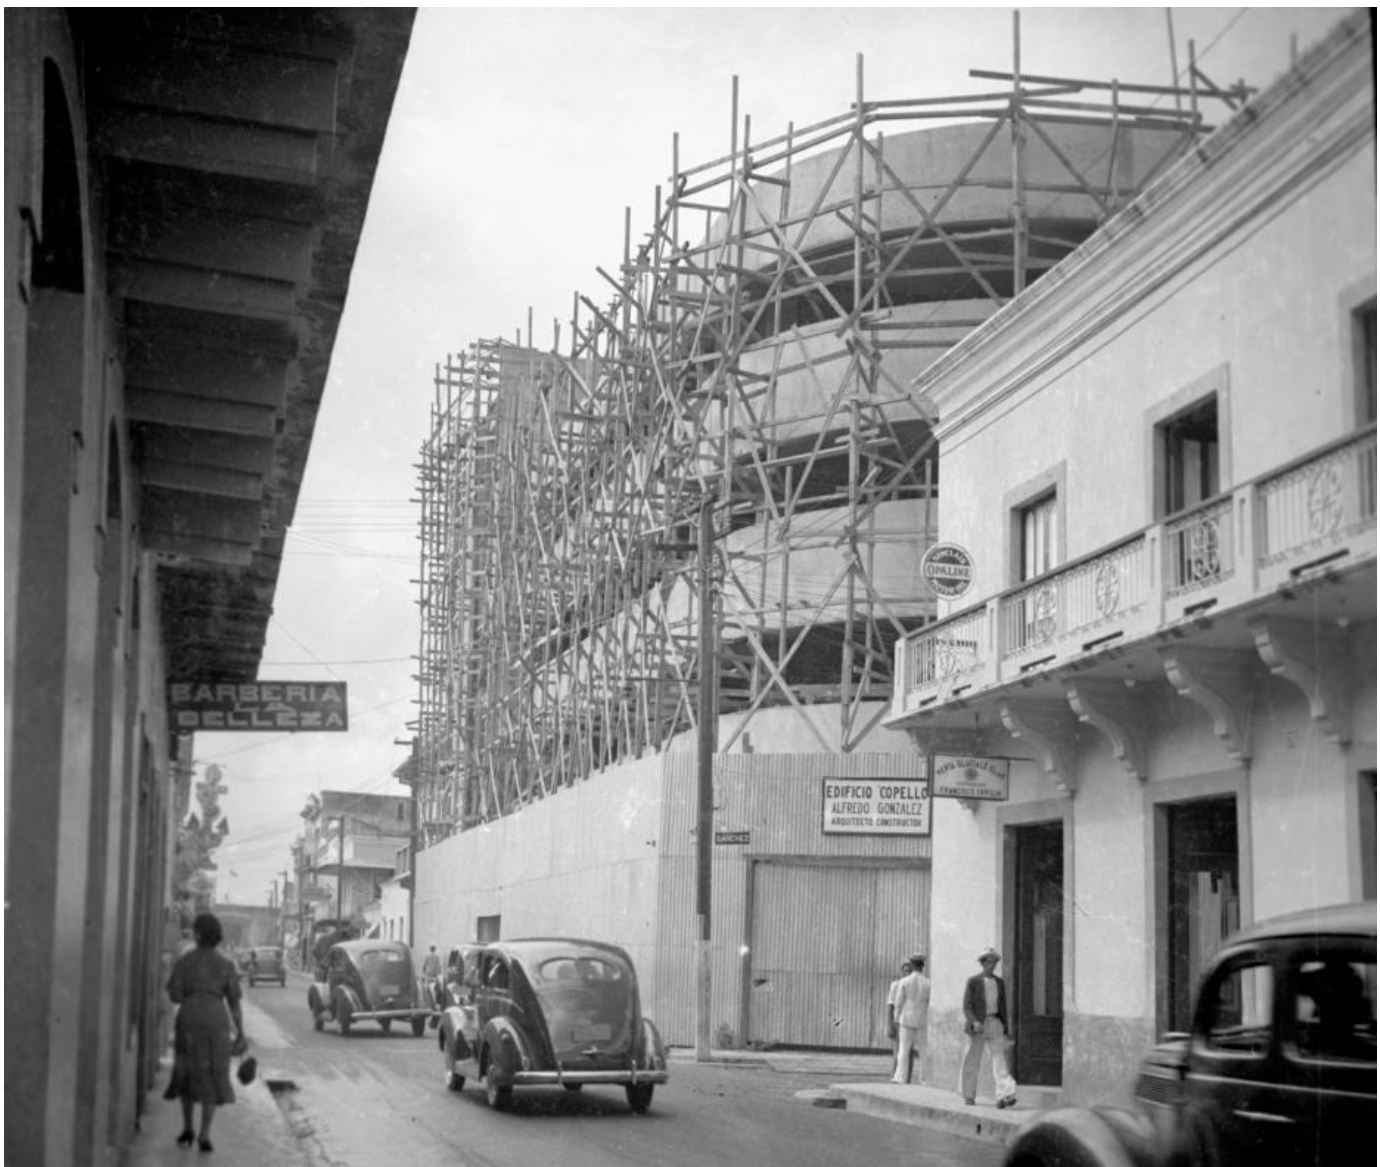
**Figura 9.** Proceso constructivo del Edificio Copello (1939). Se puede observar que la escala y expresión arquitectónica de los edificios del contexto aún reflejan las influencias estéticas del siglo XIX. Fuente: Archivo General de la Nación.

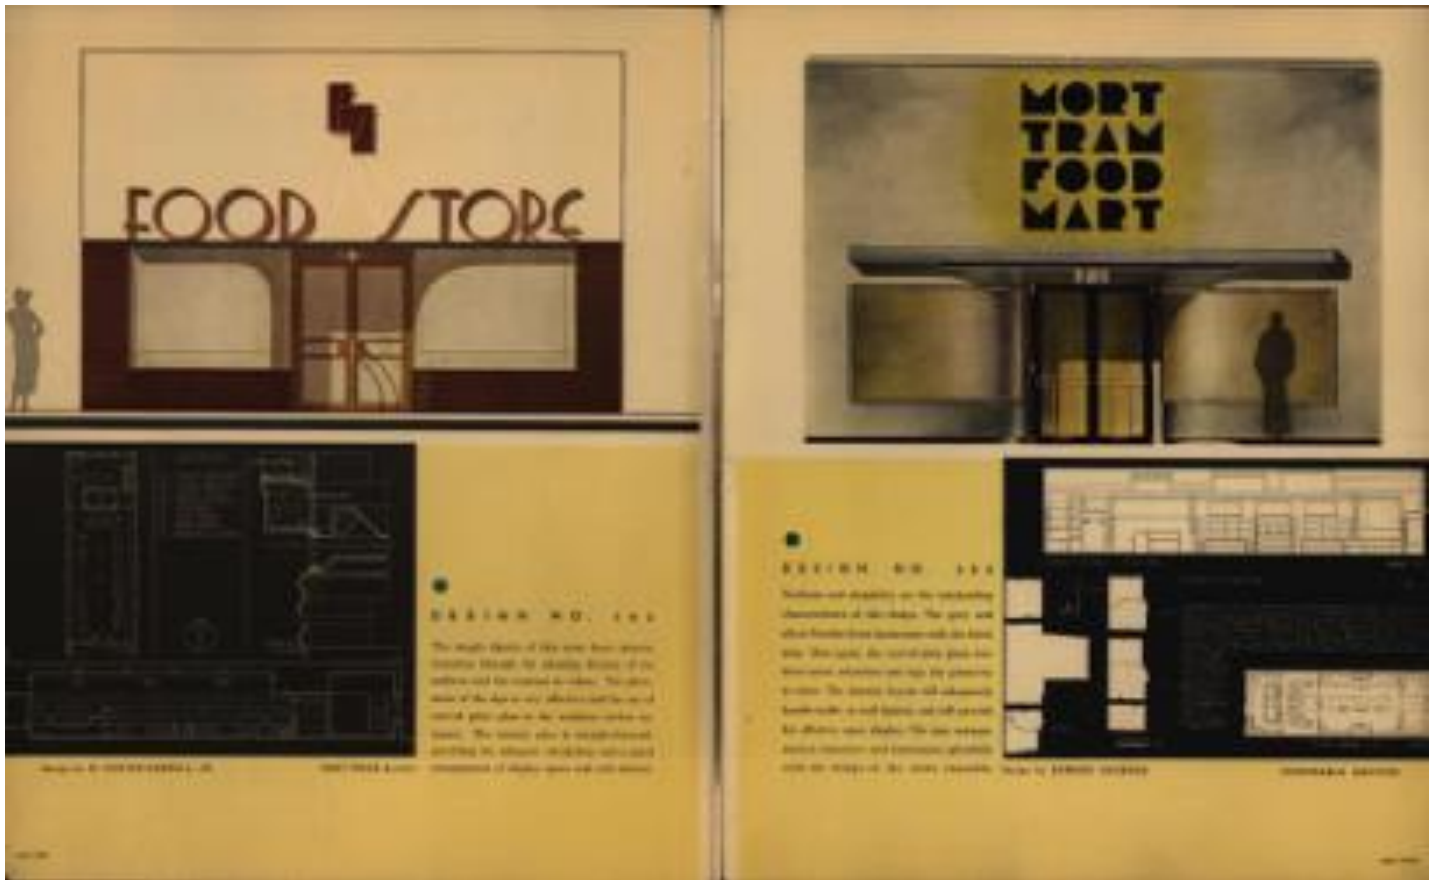
**Figura 11.** Diseños No. 502 y No. 568 presentados en el catálogo “52 designs to modernize Main street with glass” publicado por Libbey-Owens-Ford, Co. (LOF) en 1935. Estos diseños de escaparates con láminas de vidrio curvo, carpintería de aluminio y los muros con recubrimientos de *Vitrolite* coinciden en su expresión con la propuesta de González para el Copello.

En 1935 *LOF* publica un catálogo para promover 52 diseños tipológicos que buscaban apoyar a los comerciantes que invertirían en la renovación de sus locales acogiéndose a la iniciativa federal denominada “*modernize Main Street*” (ver Figura 11). Al realizar una revisión de esos diseños pudimos notar estrechos vínculos con las soluciones aplicadas en el Edificio Copello, no sólo en el uso de los paneles de *Vitrolite*, sino también en las soluciones de los escaparates.

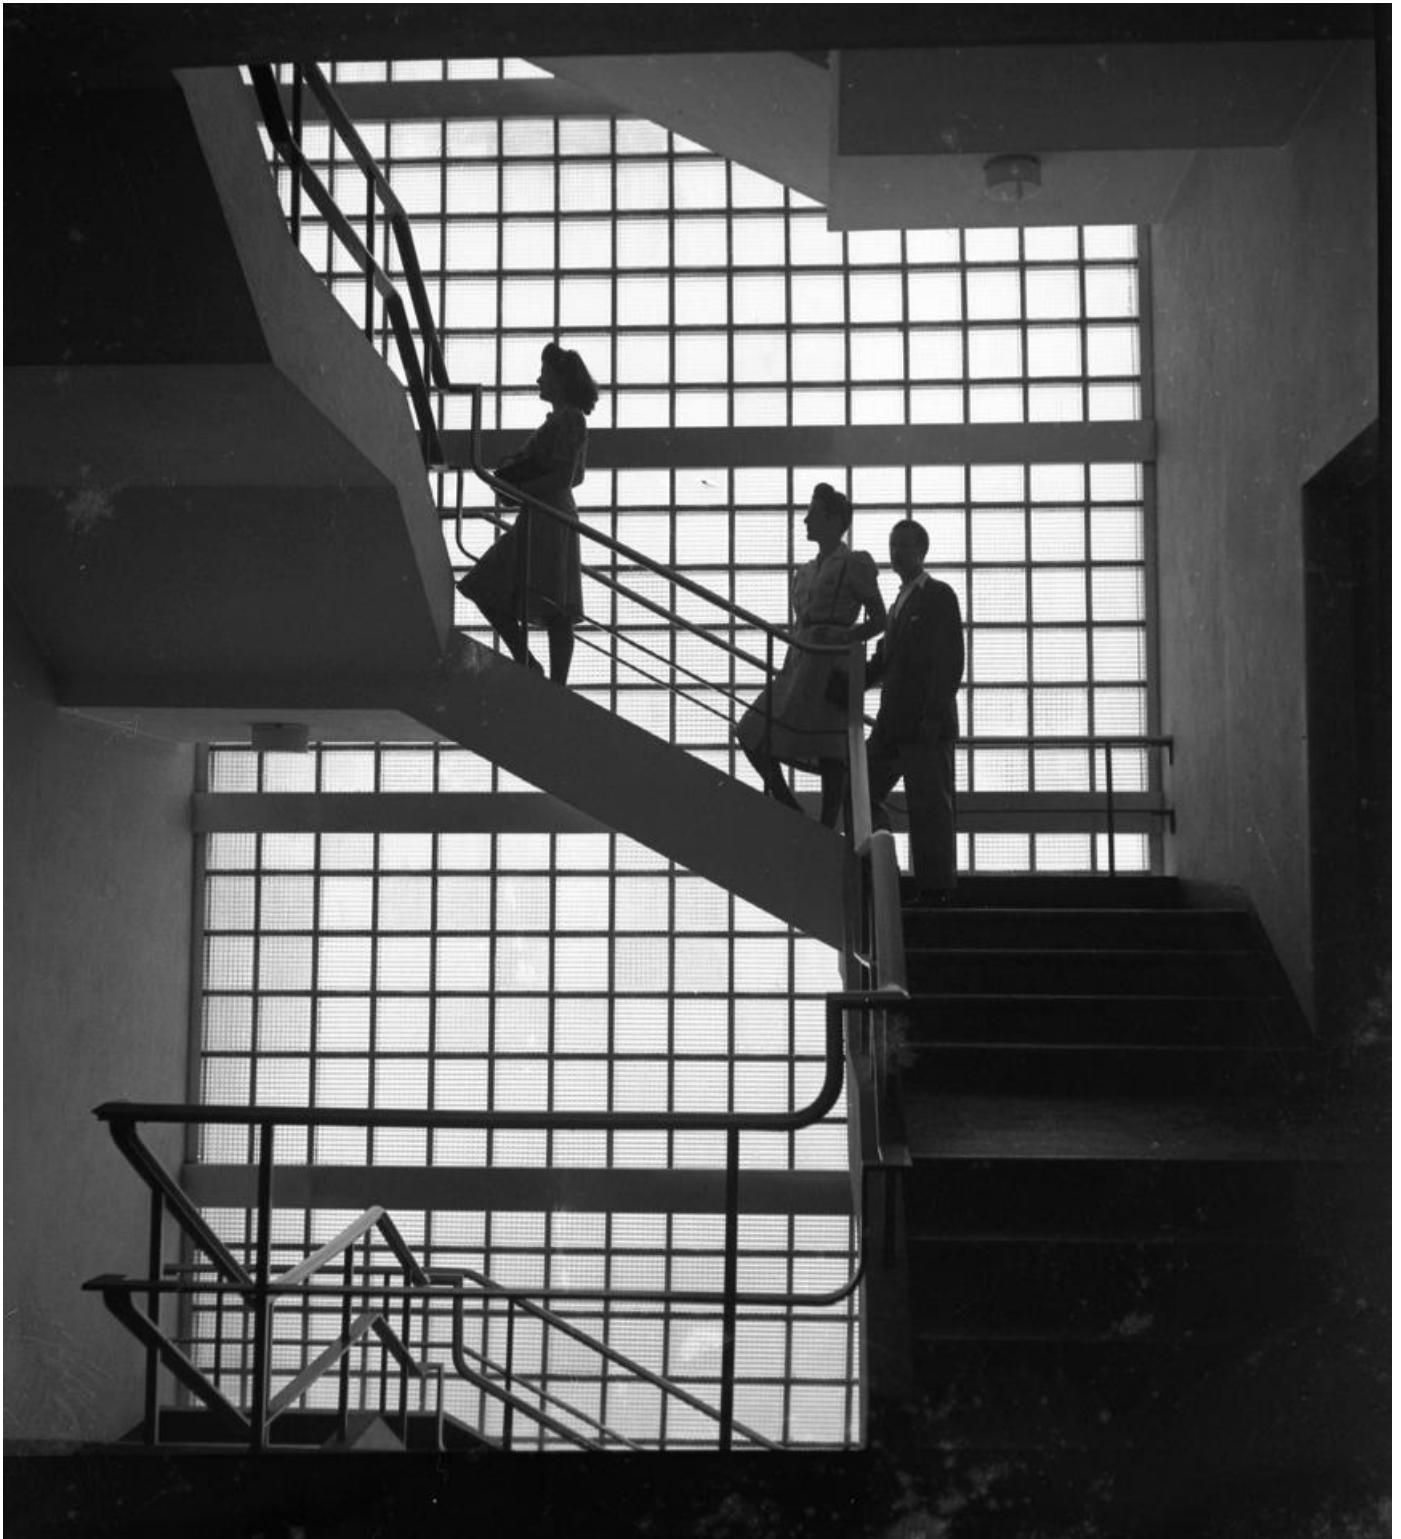
**Figura 12.** El arquitecto Guillermo González realiza un recorrido por las escaleras del Edificio Copello acompañado de dos damas. Fuente: Archivo General de la Nación.

Estas evidencias apuntan a fortalecer los argumentos que validan al Copello no sólo como uno de los primeros edificios del Movimiento Moderno en Santo Domingo, sino como una síntesis entre la expresión vanguardista europea y el pragmatismo tecnológico norteamericano. Pero aún nos queda por describir una pieza de extraordinario valor en lo relacionado con la aplicación del vidrio en esta obra: el muro cortina con bloques de vidrio isotérmico utilizado en el muro exterior de la escalera principal (ver figura 12).

El bloque o ladrillo de vidrio isotérmico se convirtió en un símbolo del progreso luego de haber sido utilizado por primera vez de forma extensiva en el edificio del pabellón temporal de horticultura de la *Chicago Century of Progress Exhibition* de 1933 (ver figura 3). Seis años más tarde se construía el primer muro cortina utilizando este material en la República Dominicana, cubriendo una superficie de de 16 x 60 pies (4.88 x 18.30 metros) en la fachada sur del Edificio Copello.

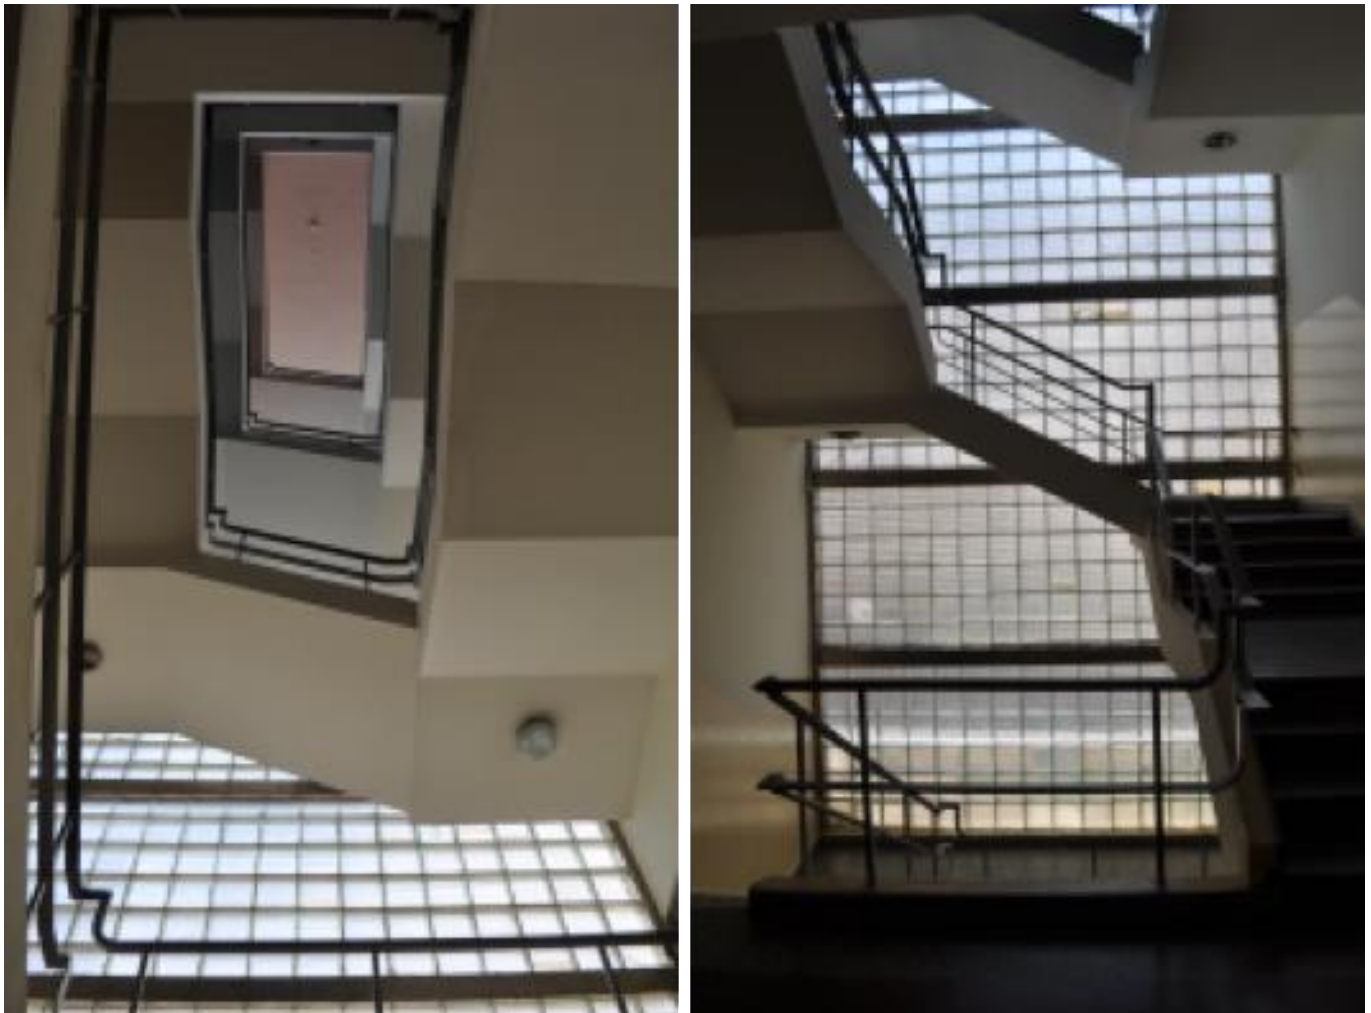
**Figura 13.** Vistas interiores de la escalera y el muro cortina de bloques isotérmicos de vidrio en el Edificio Copello.  
Fotos: Jorge Marte (2010)

La incorporación de esta tecnología del vidrio permitió construir uno de los más emblemáticos espacios de la Arquitectura Moderna en Santo Domingo: el vestíbulo – escalera del Edificio Copello. Las propiedades isotérmicas de estos bloques garantizaban la disponibilidad de luz natural en una franja vertical de cinco niveles manteniendo el confort térmico interior y el aislamiento acústico con relación al exterior (ver Figura 13).<sup>1</sup>

<sup>1</sup> Al momento de la publicación de este artículo el recubrimiento de Vitralite en el primer nivel había desaparecido, la perfilaría metálica del segundo nivel había sido significativamente transformada y los bloques de vidrio de la escalera se habían desmontado, hasta donde le fue informado al autor, para fines de restauración del edificio.
